ข้อมูลสภาพปัญหาและแนวทางการแก้ไขปัญหาลำน้ำเบื้องต้นของตำแหน่งการกีดขวางทางน้ำ จังหวัดเชียงใหม่

รหัสตำแหน่งการกีดขวางที่: CM0101001001

ชื่อลำน้ำ คลองแม่ข่า เป็นสาขาของแม่น้ำ แม่น้ำปิง ประเภทลำน้ำ ลำเหมือง วันที่สำรวจ: 2 กันยายน 2564
หมู่บ้าน หมู่ที่ 1 ชุมชนบ้านท่อ ตำบล แขวงนครพิงค์ อำเภอ เมืองเชียงใหม่ จังหวัด เชียงใหม่

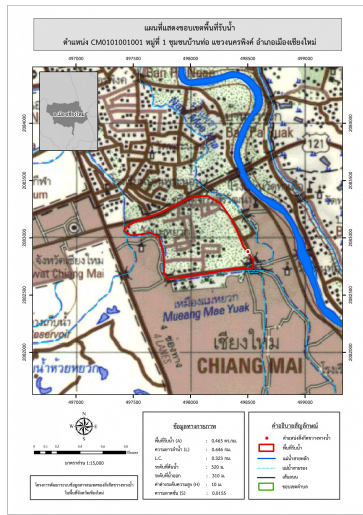
- > โดยธรรมชาติ การทับถมของตะกอน (ลำน้ำตื้นเขิน)
- > โดยมนุษย์ จาก ระบบสาธารณสุขโลก: ท่อลอดถนนที่ตัดลำน้ำมีขนาดเล็กเกินไประบายน้ำหลากไม่ทัน

สภาพปัญหาการกีดขวางทางน้ำ	แนวทางและวิธีการแก้ไขปัญหาลำน้ำเบื้องต้น
เป็นคลองแม่ข่าที่รับน้ำมาจากต้นน้ำตำบลดอนแก้วและน้ำจากพื้นที่รับน้ำใกล้เคียง โดยคลองแม่ข่าจะไหลผ่านบ้านที่อยู่อาศัย มีขนาดรูปตัดเฉลี่ย ความกว้างท้องน้ำ 2.0 m. ความลึก 2.0 m. ความลาดชันตลิ่ง 1:1.5 ซึ่งปัญหาการกีดขวางทางน้ำเกิดขึ้นนับจากพิกัด 18.838868,98.985360 ถึงพิกัด 18.837103,98.986571 โดยมีรายละเอียดของโครงสร้างการระบายน้ำที่วางในคลองแม่ข่า เพื่อทำเป็นทางเข้าที่อยู่อาศัย ซึ่งพบว่าไม่เหมาะสม ได้แก่ - ท่อเหลี่ยมขนาดความกว้าง 2.0 m. จำนวน 2 ตัว - ท่อลอดกลมขนาด 0.80 m. และขนาด 1.0 m. จำนวน 5 แห่ง ซึ่งทำให้หน้าตัดเล็กกว่าหน้าตัดของลำน้ำ ส่งผลให้น้ำระบายไม่ทันน้ำจึงไหลเข้าแอ่งท่วมพื้นที่มีระดับต่ำ	ข้อมูลพื้นที่รับน้ำของตำแหน่งที่เกิดปัญหา A = 0.46 ตารางกิโลเมตร L0 = 0.65 กิโลเมตร H = 10 เมตร C = 0.6 tc = 0.75 ชั่วโมง l = 80.95 มิลลิเมตร อัตราการไหลสูงสุด = 3.86 m ³ /s Return period = 20 ปี
	ทำการรื้อถอนท่อลอดที่มีขนาดหน้าตัดไม่เหมาะสมออกทั้งหมดทุกจุด และทำการวางโครงสร้างการระบายน้ำใหม่ให้มีขนาดใหญ่ขึ้น พร้อมกับการขุดลอกลำเหมืองตลอดช่วง โดยควรทำเป็นสะพานความกว้าง 4.0 m. ให้สอดคล้องกับหน้าตัดคลองด้านเหนือลำน้ำ หรือทำท่อลอดเหลี่ยมขนาดความกว้าง 1.80 m. ความลึก 1.50 m. จำนวน 2 ช่อง ความลาดชันท้องน้ำ 0.0020
