## ข้อมูลสภาพปัญหาและแนวทางการแก้ไขปัญหาเบื้องต้นของตำแหน่งการกีดขวางทางน้ำ จังหวัดเชียงใหม่

รหัสตำแหน่งกีดขวางที่: CM0710001001

ชื่อลำน้ำ ลำเหมืองสาธารณะกองพันสัตว์ต่าง

วันที่สำรวจ: 21 กุมภาพันธ์

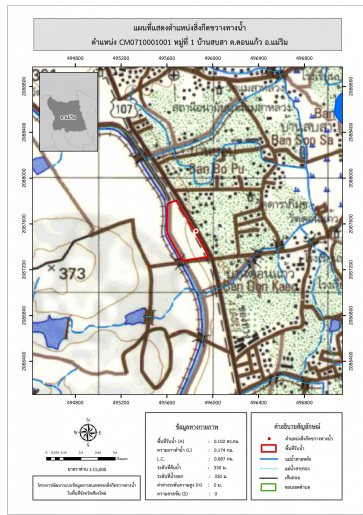
> โดยธรรมชาติ การทับถมของตะกอน (ลำน้ำตื้นเขิน) ลำน้ำขาดหาย วัชพืช (หญ้า จอกแหนในฝั่งพื้นที่ทหาร อีกทั้งด้านท้ายน้ำของท่อลอดตอม่อไม่เห็นสภาพเป็นลำเหมือง เนื่องจากมีวัชพืชเติบโตอย่างหนาแน่น )

> โดยมนุษย์ จาก ระบบสาธารณูปโภค: ท่อลอดถนนที่ตัดลำน้ำมีขนาดเล็กเกินไประบายน้ำหลากไม่ทัน  
สิ่งปฏิกูล อื่นๆ (ท่อลอดถนนทางหลวง รับน้ำมาจากลำเหมืองที่ไหลจากกองพันสัตว์ต่างเข้ามาเสริม)

สภาพปัญหาการกีดขวางทางน้ำ	แนวทางและวิธีการแก้ไขปัญหาเบื้องต้น
น้ำจากพื้นที่เขตทหาร(กองพันสัตว์ต่าง) ไหลรวมกับน้ำจากถนน มีการระบายน้ำผ่านท่อลอดเหลี่ยม ที่วางลอดใต้ถนนโชตนา(เชียงใหม่-ฝาง) ขนาดความกว้าง 1.0 m. ความลึก 1.0 m. จำนวน 1 ช่อง โดยลำเหมืองท้ายน้ำท่อลอดเหลี่ยมมีสภาพเสื่อมโทรม ไม่สามารถระบายน้ำได้ดี จึงทำให้เกิดน้ำท่วมพื้นที่ถนนฝั่งติดกับพื้นที่เขตทหาร	ข้อมูลพื้นที่รับน้ำของตำแหน่งที่เกิดปัญหา A = - ตารางกิโลเมตร L0 = - กิโลเมตร H = - เมตร C = 0.55 tc = 0.36 ชั่วโมง l = 82.38 มิลลิเมตร อัตราการไหลสูงสุด = 1.3 m <sup>3</sup> /s Return period = 10 ปี ท่อลอดเหลี่ยมมีขนาดเพียงพอต่อการระบายน้ำ ดังนั้นจึงควรทำการขุดลอกตะกอนที่อุดตันภายในท่อลอดเหลี่ยม และปรับปรุงสภาพลำเหมืองด้านท้ายน้ำ ให้น้ำไหลต่อเนื่องได้สะดวก นอกจากนี้อาจติดตั้งระบบสูบน้ำ เพื่อสูบน้ำลงสู่คลองชลประทานแม่แตงหรือแก้มลิงที่อยู่ในพื้นที่เขตทหาร ความลาดชันท้องน้ำ 0.0050
