ข้อมูลสภาพปัญหาและแนวทางการแก้ไขปัญหาเบื้องต้นของตำแหน่งการกีดขวางทางน้ำ จังหวัดเชียงใหม่

รหัสตำแหน่งกีดขวางที่: CM0108003009

ชื่อลำน้ำ ลำเหมืองสาธารณะ เป็นสาขาของแม่น้ำ คลองแม่ข่าน้อย/แม่น้ำปิง ประเภทลำน้ำ ลำเหมือง วันที่สำรวจ: 18 สิงหาคม 2564
หมู่บ้าน หมู่ที่ 3 กองบิน41 ตำบล สุเทพ อำเภอ เมืองเชียงใหม่ จังหวัด เชียงใหม่

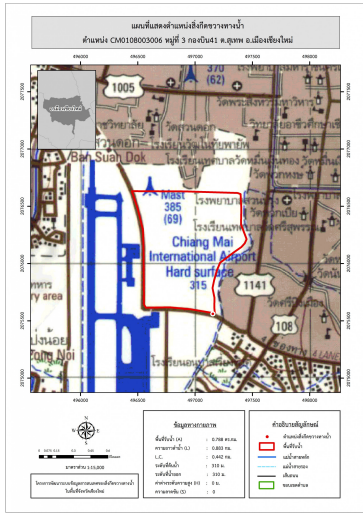
ความยาวของช่วงลำน้ำที่เกิดปัญหา เป็นจุดระยะ น้อยกว่า 10 เมตร การตาดผิวของลำน้ำ วัสดุที่ใช้ตาดผิวของลำน้ำ
ไม่ตาดผิว ลำเหมืองที่รับน้ำต่อจากท่อดูดกลมไม่มีการตาดผิว
ลักษณะความเสียหาย น้ำท่วม ระดับ มาก ความถี่ที่เกิดความเสียหาย ระดับความเสียหาย
ทุกปี ระดับความเสียหาย มาก

- > โดยธรรมชาติ การทับถมของตะกอน (ลำน้ำต้นเขิน) วัชพืช (ลำเหมืองมีการสะสมของตะกอนและวัชพืช)
- > โดยมนุษย์ จาก ระบบสาธารณสุขโลก: ท่อดูดถนนที่ตัดลำน้ำมีขนาดเล็กเกินไประบายน้ำหลากไม่ทัน

ระดับการกีดขวาง มาก คิดเป็น มากกว่า 70% หน่วยงานการดำเนินการแก้ไข -

| สภาพปัญหาการกีดขวางทางน้ำ | แนวทางและวิธีการแก้ไขปัญหายังเบื้องต้น |
|--|--|
| <p>ท่อดูดกลมขนาดเส้นผ่านศูนย์กลาง 0.80 m. จำนวน 2 ช่อง มีหน้าตัดการระบายน้ำที่เล็กเกินไป ไม่สามารถระบายน้ำได้ทัน โดยรับน้ำมาจากท่อดูดเหลี่ยมขนาดความกว้าง 1.20 m. ความลึก 1.20 m. จำนวน 2 ช่องที่ไหลลอดใต้ถนนทางหลวง และรับน้ำมาจากท่อดูดกลมขนาดเส้นผ่านศูนย์กลาง 1.0 m. จำนวน 2 ช่อง ก่อนที่ท่อดูดกลมขนาดเส้นผ่านศูนย์กลาง 0.80 m.</p> <p>จะระบายน้ำลงลำเหมืองที่ไม่มีการตาดผิวทำให้มีการสะสมของตะกอนและวัชพืช อย่างหนาแน่นตลอดช่วง</p> | <p>ข้อมูลพื้นที่รับน้ำของตำแหน่งที่เกิดปัญหา $A = 0.79$ ตารางกิโลเมตร $L_0 = 0.88$ กิโลเมตร $H = -$ เมตร $C = 0.55$ $tc = 1.01$ ชั่วโมง $I = 60.26$ มิลลิเมตร อัตราการไหลสูงสุด = $5.05 \text{ m}^3/\text{s}$ Return period = 10 ปี</p> <p>เนื่องจากท่อดูดกลมขนาดเส้นผ่านศูนย์กลาง 0.80 m. จำนวน 2 ช่อง มีขนาดหน้าตัดเล็กเกินไป จึงควรทำการเปลี่ยนเป็นท่อดูดเหลี่ยมขนาดความกว้าง 1.50 m. ความลึก 1.50 m. จำนวน 2 ช่อง</p> <p>พร้อมทั้งวางแผนมาตรการขุดลอกลำเหมืองด้วยระยะเวลาที่เหมาะสม ความลาดชันท้องน้ำ 0.0030</p> |
