ข้อมูลสภาพปัญหาและแนวทางการแก้ไขปัญหาเบื้องต้นของตำแหน่งการกีดขวางทางน้ำ จังหวัดเชียงใหม่

รหัสตำแหน่งกีดขวางที่: CM0911004001

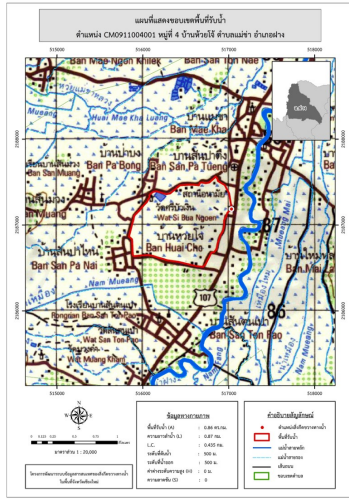
รูปภาพประกอบ

- > โดยธรรมชาติ การทับถมของตะกอน (ลำน้ำต้นเขิน) วัชพืช (ลำห้วยโจ้ไม่มีการตาดผิว ทำให้มีการสะสมของตะกอน และวัชพืชตลอดช่วง)
- > โดยมนุษย์ จาก ระบบสาธารณสุขโลก: ท่อลอดถนนที่ตัดลำน้ำมีขนาดเล็กเกินไประบายน้ำหลากไม่ทัน

สภาพปัญหาการกีดขวางทางน้ำ	แนวทางและวิธีการแก้ไขปัญหาเบื้องต้น
มีท่อลอดกลมขนาดเส้นผ่านศูนย์กลาง 1.00 เมตร จำนวน 2 ช่อง และท่อลอดกลมขนาดเส้นผ่านศูนย์กลาง 1.20 เมตร จำนวน 1 ช่อง ลอดใต้ถนนวางไม่ได้ระดับ ช่วงน้ำหลากจะพัดพาเศษกิ่งไม้ และสิ่งปฏิกูลมาติดบริเวณปากท่อ ทำให้ไม่สามารถระบายน้ำหลากได้ทันทำให้เกิดน้ำท่วม	ข้อมูลพื้นที่รับน้ำของตำแหน่งที่เกิดปัญหา A = 0.86 ตารางกิโลเมตร L0 = 0.87 กิโลเมตร H = - เมตร C = 0.15 tc = 0.38 ชั่วโมง l = 110 มิลลิเมตร อัตราการไหลสูงสุด = 2.63 m ³ /s Return period = 10 ปี แนวทางแก้ไขมี 2 ทางเลือกคือ 1) พิจารณาให้ชุดลอกลำน้ำและบริเวณปากท่อก่อนฤดูน้ำหลาก หรือ 2) เปลี่ยนชนิดท่อจากท่อกลมเป็นท่อลอดเหลี่ยม ให้สามารถรองรับปริมาณน้ำหลากสูงสุดได้มีขนาดความกว้าง 1.20 เมตร ความสูง 1.20 เมตร จำนวน 2 ช่อง ความลาดชันท้องน้ำ 0.002
