ชื่อลำน้ำ ห้วยแม่ง่อน

เป็นสาขาของแม่น้ำ แม่น้ำฝาง/แม่น้ำกก

วันที่สำรวจ: 14 กันยายน 2564

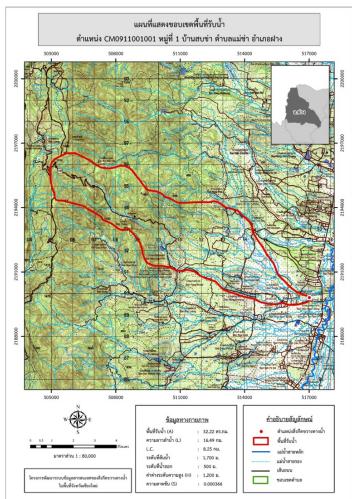
รูปภาพประกอบ

> โดยมนุษย์ จาก อื่นๆ (ฝายน้ำล้น (กรมทรัพยากรน้ำ) มีการสะสมของตะกอนด้านหนึ่งเนื่องจากเป็นปริมาณมาก จนทำให้ลำน้ำตื้นเขิน)

สภาพปัญหาการกีดขวางทางน้ำ	แนวทางและวิธีการแก้ไขปัญหาเบื้องต้น
มีฝายน้ำล้นของกรมทรัพยากรน้ำกีดขวางทางน้ำช่วงน้ำหลากจะพัดพาเศษกิ่งไม้ วัชพืช และสิ่งปฏิกูล มาติดบริเวณตัวฝายทำให้เกิดน้ำท่วมด้านหนึ่งน้ำ	ข้อมูลพื้นที่รับน้ำของตำแหน่งที่เกิดปัญหา A = 32.22 ตารางกิโลเมตร อัตราการไหลสูงสุด = $55.28 \text{ m}^3/\text{s}$ Return period = 50 ปี
	หน้าตัดภาระบายน้ำปัจจุบันเพียงพอที่จะระบายน้ำหลากได้พอสมควรแล้ว จึงพิจารณาขุดลอกเอาตะกอนทราย และเศษกิ่งไม้ออกก่อนถูกน้ำหลาก และวางแผนการการขุดลอกตามระยะเวลาที่เหมาะสม
