ข้อมูลสภาพปัญหาและแนวทางการแก้ไขปัญหาลำน้ำเบื้องต้นของตำแหน่งการกีดขวางทางน้ำ จังหวัดเชียงใหม่

รหัสตำแหน่งการกีดขวางที่: CM0905014004

ชื่อลำน้ำ ลำห้วยแมงอน เป็นสาขาของแม่น้ำ ห้วยแมงอน/แม่น้ำฝาง/แม่น้ำกก ประเภทลำน้ำ ลำห้วย วันที่สำรวจ: 13 กันยายน 2564
หมู่บ้าน หมู่ที่ 14 สันติพัฒนา ตำบล แม่สูน อำเภอ ฝาง จังหวัด เชียงใหม่

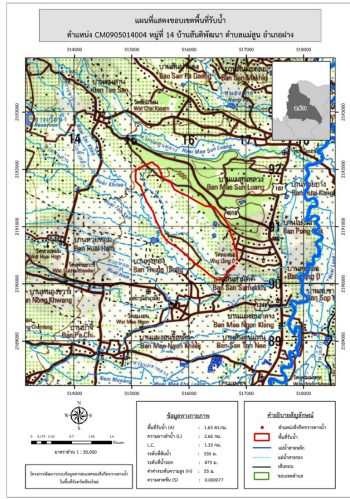
รูปภาพประกอบ

- > โดยธรรมชาติ การทับถมของตะกอน (ลำน้ำตื้นเขิน) วัชพืช (หญ้า และมีการสะสมของตะกอนในลำห้วย)
- > โดยมนุษย์ จาก ระบบสาธารณสุขโลก: ท่อลอดถนนที่ตัดลำน้ำมีขนาดเล็กเกินไประบายน้ำหลากไม่ทัน

สภาพปัญหาการกีดขวางทางน้ำ	แนวทางและวิธีการแก้ไขปัญหาลำน้ำเบื้องต้น
มีท่อลอดเหลี่ยมความกว้าง 1.20 เมตร ความสูง 1.20 เมตร จำนวน 1 ช่อง ลอดใต้ถนนช่วงน้ำหลากจะพัดพาเศษกิ่งไม้ และสิ่งปฏิกูลมาติดบริเวณปากท่อ ส่งผลให้ไม่สามารถระบายน้ำหลากได้ทัน จึงทำให้เกิดน้ำท่วมพื้นที่บริเวณนั้น ซึ่งส่วนใหญ่เป็นพื้นที่เกษตรกรรม	ข้อมูลพื้นที่รับน้ำของตำแหน่งที่เกิดปัญหา A = 1.65 ตารางกิโลเมตร L0 = 2.66 กิโลเมตร H = 55 เมตร C = 0.15 tc = 0.63 ชั่วโมง l = 75 มิลลิเมตร อัตราการไหลสูงสุด = 3.44 m ³ /s Return period = 10 ปี
	พิจารณาแนวทางแก้ไข 2 กรณีคือ 1) เปลี่ยนขนาดท่อลอดเหลี่ยม มีขนาดความกว้าง 1.20 เมตร ความสูง 1.20 เมตร จำนวน 2 ช่อง หรือ 2) ใช้หน้าตัดเดิมแต่ควบคุมปริมาณน้ำจากลำน้ำเหมือนอื่น ไม่ให้ปริมาณน้ำไหลเข้ามาในพื้นที่เกิน 2.5 ลบ.ม./วินาที ความลาดชันท้องน้ำ 0.002
