ข้อมูลสภาพปัญหาและแนวทางการแก้ไขปัญหาเบื้องต้นของตำแหน่งการกีดขวางทางน้ำ จังหวัดเชียงใหม่

รหัสตำแหน่งกีดขวางทางน้ำ: CM0905005001

ชื่อลำน้ำ ห้วยแม่ม่อน เป็นสาขาของแม่น้ำ แม่น้ำฝาง/แม่น้ำกก ประเภทลำน้ำ ลำห้วย วันที่สำรวจ: 13 กันยายน 2564
หมู่บ้าน หมู่ที่ 5 ล้องอ้อ ตำบล แม่สูน อำเภอ ฝาง จังหวัด เชียงใหม่

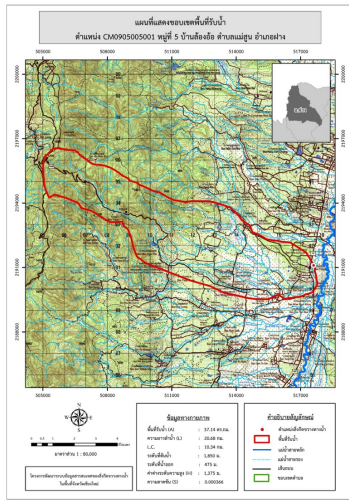
รูปภาพประกอบ

ลักษณะความเสียหาย น้ำท่วม ระดับ ปานกลาง ความถี่ที่เกิดความเสียหาย ทุกปี ระดับความเสี่ยง มาก

> โดยธรรมชาติ การทับถมของตะกอน (ลำน้ำต้นเขิน) วัชพืช (ต้นไม้ชนิดต่างๆ วัชพืช เต็บโตตลอดช่วงของลำน้ำ)

> โดยมนุษย์ จาก ระบบสาธารณสุขโลก: สะพานมีหน้าตัดแคบเกินไป หรือมีตอม่อมากเกินไปในช่วงฤดูน้ำหลากระบายไม่ทัน

สภาพปัญหาการกีดขวางทางน้ำ	แนวทางและวิธีการแก้ไขปัญหายังเบื้องต้น
สะพานมีความกว้างระหว่างตอม่อแต่ละแถว 6.0 m. ไม่มีตอม่อที่วางขวางในลำน้ำ ซึ่งมีความกว้างที่เหมาะสมแล้ว แต่เนื่องจากคอสะพานอยู่ต่ำกว่าตลิ่งของลำน้ำ ทำให้หน้าตัดการระบายน้ำลดน้อยลง ประกอบกับลำน้ำมีวัชพืช และตะกอนสะสมในปริมาณมาก ส่งผลให้น้ำระบายออกจากตำแหน่งนี้ได้ไม่ทัน	ข้อมูลพื้นที่รับน้ำของตำแหน่งที่เกิดปัญหา $A = 37.14$ ตารางกิโลเมตร อัตราการไหลสูงสุด = $16.5 \text{ m}^3/\text{s}$ Return period = 50 ปี (คิดปริมาณน้ำ 30 เปอร์เซ็นต์ จาก 55.00 ลบ.ม./วินาที เนื่องจากเป็นห้วยสายเล็กที่แยกจากลำน้ำเส้นหลัก ดังนั้นใช้ปริมาณน้ำออกแบบเท่ากับ 16.50 ลบ.ม./วินาที) เปลี่ยนจากท่อดลอดเป็นสะพานคอนกรีตเสริมเหล็ก มีหน้าตัดความกว้างอย่างน้อย 5.00 เมตร ความลึก 2.00 เมตร และมีความลาดด้านข้าง 1:2
