ข้อมูลสภาพปัญหาและแนวทางการแก้ไขปัญหาเบื้องต้นของตำแหน่งการกีดขวางทางน้ำ จังหวัดเชียงใหม่

รหัสตำแหน่งการกีดขวางที่: CM0905005003

ชื่อลำน้ำ ห้วยแม่งอน เป็นสาขาของแม่น้ำ แม่น้ำฝาง/แม่น้ำกก ประเภทลำน้ำ ลำห้วย วันที่สำรวจ: 13 กันยายน 2564
หมู่บ้าน หมู่ที่ 5 ล้องอ้อ ตำบล แม่สูน อำเภอ ฝาง จังหวัด เชียงใหม่

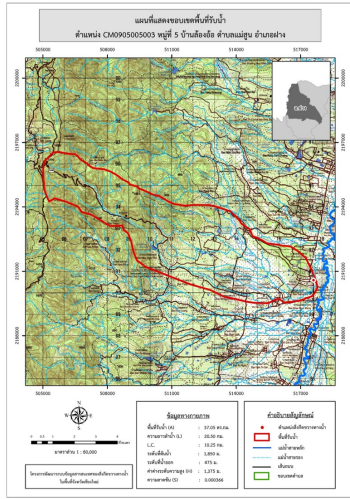
รูปภาพประกอบ

- > โดยธรรมชาติ การทับถมของตะกอน (ลำน้ำต้นเขิน) วัชพืช (ลำห้วยแม่งอนมีการเติบโตของวัชพืชตลอดช่วง)
- > โดยมนุษย์ จาก ระบบสาธารณสุขโลก: ท่อดลอดนที่ตัดลำน้ำมีขนาดเล็กเกินไประบายน้ำหลากไม่ทัน สะพานมีหน้าตัดแคบเกินไป หรือมีตอม่อมากเกินไปในช่วงฤดูน้ำหลากระบายไม่ทัน

สภาพปัญหาการกีดขวางทางน้ำ	แนวทางและวิธีการแก้ไขปัญหาเบื้องต้น
มีสะพานมีหน้าตัดเล็กเกินไป ช่วงน้ำหลากจะพัดพาเศษกิ่งไม้ วัชพืช และสิ่งปฏิกูล มาติดตอม่อทำให้เกิดน้ำท่วมด้านเหนือน้ำ	ข้อมูลพื้นที่รับน้ำของตำแหน่งที่เกิดปัญหา A = 37.05 ตารางกิโลเมตร อัตราการไหลสูงสุด = 59.37 m ³ /s Return period = 50 ปี (คิดปริมาณน้ำ 30 เปอร์เซ็นต์ จาก 55.00 ลบ.ม./วินาที เนื่องจากเป็นห้วยสายเล็กที่แยกจากลำน้ำเส้นหลัก ดังนั้นใช้ปริมาณน้ำออกแบบเท่ากับ 16.50 ลบ.ม./วินาที) เปลี่ยนจากท่อดลอดเป็นสะพานคอนกรีตเสริมเหล็ก มีหน้าตัดกว้างอย่างน้อย 5.00 เมตร ลึก 2.00 เมตร มีความลาดด้านข้าง 1:2
