ข้อมูลสภาพปัญหาและแนวทางการแก้ไขปัญหาเบื้องต้นของตำแหน่งการกีดขวางทางน้ำ จังหวัดเชียงใหม่

รหัสตำแหน่งกีดขวางที่: CM0905006001

ชื่อลำน้ำ ห้วยโป่งน้ำดั่ง เป็นสาขาของแม่น้ำ แม่น้ำฝาง/แม่น้ำกก ประเภทลำน้ำ ลำห้วย วันที่สำรวจ: 13 กันยายน 2564
หมู่บ้าน หมู่ที่ 6 ตำบล ตำบล แม่สูน อำเภอ ฝาง จังหวัด เชียงใหม่

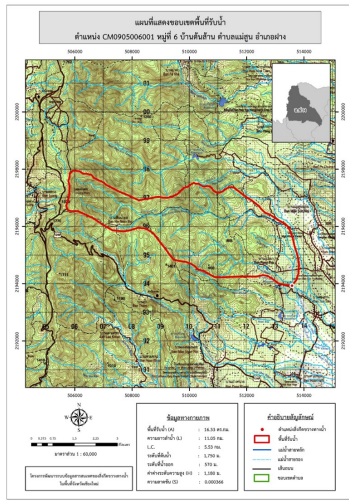
รูปภาพประกอบ

- > โดยธรรมชาติ การทับถมของตะกอน (ลำน้ำต้นเขิน) วัชพืช (ผักตบชวา และพืชชนิดต่างๆเจริญเติบโตเต็มลำน้ำ)
- > โดยมนุษย์ จาก อื่นๆ (ฝายน้ำล้น)

สภาพปัญหาการกีดขวางทางน้ำ	แนวทางและวิธีการแก้ไขปัญหาเบื้องต้น
มีฝายแบ่งน้ำกีดขวางทางน้ำทำให้เศษกิ่งไม้ วัชพืช และสิ่งปฏิกูล มาติดในช่วงน้ำหลาก ส่งผลให้ไม่สามารถระบายน้ำออกจากบริเวณนี้ได้ทัน	ข้อมูลพื้นที่รับน้ำของตำแหน่งที่เกิดปัญหา $A = 16.33$ ตารางกิโลเมตร $L_0 = 11.05$ กิโลเมตร $H = 1180$ เมตร $C = 0.15$ $t_c = 1$ ชั่วโมง $I = 60$ มิลลิเมตร อัตราการไหลสูงสุด = $27.24 \text{ m}^3/\text{s}$ Return period = 10 ปี ก่อสร้างฝายใหม่ให้มีขนาดสอดคล้องกับหน้าตัดทางน้ำเปิดใหม่ ที่มีความกว้าง 3.00 เมตร ความลึก 2.00 เมตร ความลาดชันด้านข้าง 1:2 ความลาดชันท้องน้ำ 0.002
