ข้อมูลสภาพปัญหาและแนวทางการแก้ไขปัญหาเบื้องต้นของตำแหน่งการกีดขวางทางน้ำ จังหวัดเชียงใหม่

รหัสตำแหน่งกีดขวางที่: CM0901005001

ชื่อลำน้ำ น้ำใจ เป็นสาขาของแม่น้ำ แม่น้ำฝาง/แม่น้ำกก ประเภทลำน้ำ ลำห้วย วันที่สำรวจ: 10 กันยายน 2564
หมู่บ้าน หมู่ที่ 5 ต้นหนูน ตำบล เวียง อำเภอ ฝาง จังหวัด เชียงใหม่

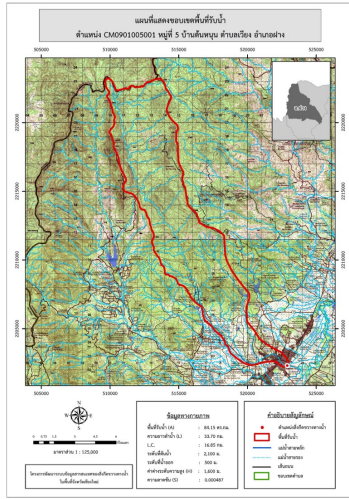
รูปภาพประกอบ

ความยาวของช่วงลำน้ำที่เกิดปัญหา เป็นจุดระยะ น้อยกว่า 10 เมตร การตาดผิวของลำน้ำ ไม่ตาดผิว วัสดุที่ใช้ตาดผิวของลำน้ำ
ลักษณะความเสียหาย น้ำท่วม ระดับ ปานกลาง ความถี่ที่เกิดความเสียหาย ทุกปี ลำน้ำไม่มีการตาดผิว มีลักษณะปกคลุมด้วยผิวดิน ระดับความเสี่ยง มาก

- > โดยธรรมชาติ การทับถมของตะกอน (ลำน้ำต้นเขิน) วัชพืช (ลำน้ำมีการสะสมของตะกอนที่ท้องน้ำอย่างหนาแน่น)
- > โดยมนุษย์ จาก ระบบสาธารณสุขโลก: สะพานมีหน้าตัดแคบเกินไป หรือมีตอม่อมากเกินไปในช่วงฤดูน้ำหลากระบายไม่ทัน

ระดับการกีดขวาง ปานกลาง คิดเป็น 30-70%

| สภาพปัญหาการกีดขวางทางน้ำ | แนวทางและวิธีการแก้ไขปัญหาเบื้องต้น |
|--|---|
| สะพานมีหน้าตัดเล็กเกินไป ช่วงน้ำหลากจะพัดพาเศษกิ่งไม้ วัชพืช และสิ่งปฏิกูล มาติดตอม่อทำให้เกิดน้ำท่วมด้านเหนือ | ข้อมูลพื้นที่รับน้ำของตำแหน่งที่เกิดปัญหา A = 84.15 ตารางกิโลเมตร อัตราการไหลสูงสุด = 61.93 m ³ /s Return period = 50 ปี เนื่องจากถูกแบ่งน้ำเข้าคลองส่งน้ำแล้ว 20 เปอร์เซ็นต์ดังนั้นจะเหลือน้ำในลำน้ำแม่ใจ 80 เปอร์เซ็นต์ ใช้ปริมาณน้ำออกแบบที่ 61.93 ลบ.ม./วินาที ก่อสร้างสะพานใหม่ให้สามารถรองรับปริมาณน้ำช่วงน้ำหลากได้ โดยมีหน้าตัดกว้าง 7.00 เมตร ลึก 2.50 ความลาดชันตลิ่ง 1:1 |
