ข้อมูลสภาพปัญหาและแนวทางการแก้ไขปัญหาเบื้องต้นของตำแหน่งการกีดขวางทางน้ำ จังหวัดเชียงใหม่

รหัสตำแหน่งกีดขวางที่: CM0901005001

ชื่อลำน้ำ น้ำใจ เป็นสาขาของแม่น้ำ แม่น้ำฝาง/แม่น้ำกก ประเภทลำน้ำ ลำห้วย วันที่สำรวจ: 10 กันยายน 2564  
หมู่บ้าน หมู่ที่ 5 ตำบล หนองนูน ตำบล เวียง อำเภอ ฝาง จังหวัด เชียงใหม่

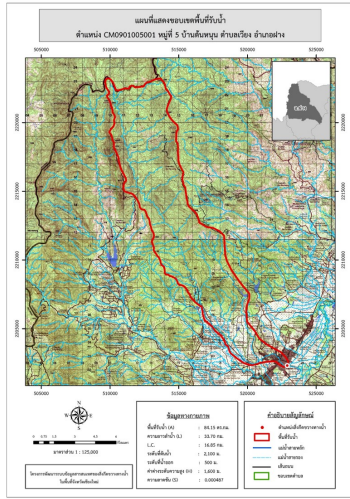
# รูปภาพประกอบ

- > โดยธรรมชาติ การทับถมของตะกอน (ลำน้ำต้นเขิน) วัชพืช (ลำน้ำมีการสะสมของตะกอนที่ท้องน้ำอย่างหนาแน่น )
- > โดยมนุษย์ จาก ระบบสาธารณสุขโลก: สะพานมีหน้าตัดแคบเกินไป หรือมีตอม่อมากเกินไปในช่วงฤดูน้ำหลากระบายไม่ทัน

สภาพปัญหาการกีดขวางทางน้ำ	แนวทางและวิธีการแก้ไขปัญหาเบื้องต้น
สะพานมีหน้าตัดเล็กเกินไป ช่วงน้ำหลากจะพัดพาเศษกิ่งไม้ วัชพืช และสิ่งปฏิกูล มาติดตอม่อทำให้เกิดน้ำท่วมด้านเหนือ	ข้อมูลพื้นที่รับน้ำของตำแหน่งที่เกิดปัญหา A = 84.15 ตารางกิโลเมตร อัตราการไหลสูงสุด = 61.93 m <sup>3</sup> /s Return period = 50 ปี เนื่องจากถูกแบ่งน้ำเข้าคลองส่งน้ำแล้ว 20 เปอร์เซ็นต์ดังนั้นจะเหลือน้ำในลำน้ำแม่ใจ 80 เปอร์เซ็นต์ ใช้ปริมาณน้ำออกแบบที่ 61.93 ลบ.ม./วินาที ก่อสร้างสะพานใหม่ให้สามารถรองรับปริมาณน้ำช่วงน้ำหลากได้ โดยมีหน้าตัดกว้าง 7.00 เมตร ลึก 2.50 ความลาดชันตลิ่ง 1:1
