ข้อมูลสภาพปัญหาและแนวทางการแก้ไขปัญหาเบื้องต้นของตำแหน่งการกีดขวางทางน้ำ จังหวัดเชียงใหม่

รหัสตำแหน่งกีดขวางที่: CM0901002001

ชื่อลำน้ำ น้ำใจ เป็นสาขาของแม่น้ำ แม่น้ำฝาง/แม่น้ำกก ประเภทลำน้ำ ลำห้วย วันที่สำรวจ: 10 กันยายน 2564  
หมู่บ้าน หมู่ที่ 2 ป่าบง ตำบล เวียง อำเภอ ฝาง จังหวัด เชียงใหม่

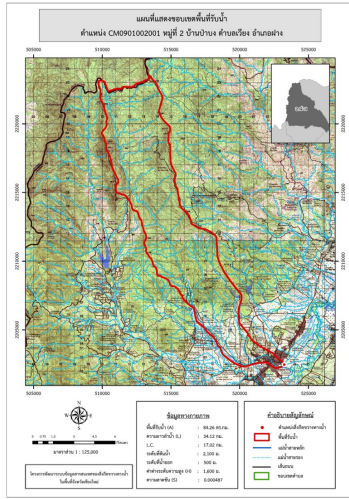
# รูปภาพประกอบ

- > โดยธรรมชาติ การทับถมของตะกอน (ลำน้ำต้นเขิน) วัชพืช (ลำน้ำมีการเติบโตของวัชพืชตลอดช่วง และมีการสะสมของตะกอนจากการพัดพา )
- > โดยมนุษย์ จาก ระบบสาธารณสุขโลก: สะพานมีหน้าตัดแคบเกินไป หรือมีตอม่อมากเกินไปในช่วงฤดูน้ำหลากระบายไม่ทัน  
อื่นๆ (ฝายน้ำล้น)

สภาพปัญหาการกีดขวางทางน้ำ	แนวทางและวิธีการแก้ไขปัญหาเบื้องต้น
ฝายน้ำล้นกว้าง 5.00 เมตร กีดขวางทางน้ำทำให้เศษกิ่งไม้ วัชพืช และสิ่งปฏิกูล ไหลมาติดในช่วงน้ำหลาก ทำให้เกิดน้ำท่วมด้านเหนือน้ำ	ข้อมูลพื้นที่รับน้ำของตำแหน่งที่เกิดปัญหา A = 84.26 ตารางกิโลเมตร อัตราการไหลสูงสุด = 61.93 m <sup>3</sup> /s Return period = 50 ปี เนื่องจากน้ำในลำน้ำแม่ใจ ถูกแบ่งเข้าคลองส่งน้ำแล้ว 20 เปอร์เซ็นต์ ดังนั้นจะเหลือน้ำในลำน้ำแม่ใจ 80 เปอร์เซ็นต์ จึงใช้ปริมาณน้ำออกแบบที่ 61.93 ลบ.ม./วินาที และก่อสร้างฝายใหม่ ให้สอดคล้องกับขนาดหน้าตัดของทางน้ำ ที่มีขนาดความกว้าง 7.00 เมตร ความลึก 2.50 ความลาดชันตลิ่ง 1:2
