ข้อมูลสภาพปัญหาและแนวทางการแก้ไขปัญหาเบื้องต้นของตำแหน่งการกีดขวางทางน้ำ จังหวัดเชียงใหม่

รหัสตำแหน่งกีดขวางที่: CM0901004001

ชื่อลำน้ำ น้ำใจ เป็นสาขาของแม่น้ำ แม่น้ำฝาง/แม่น้ำกม ประเภتلำน้ำ ลำห้วย วันที่สำรวจ: 10 กันยายน 2564
หมู่บ้าน หมู่ที่ 4 สวนดอก ตำบล เวียง อำเภอ ฝาง จังหวัด เชียงใหม่

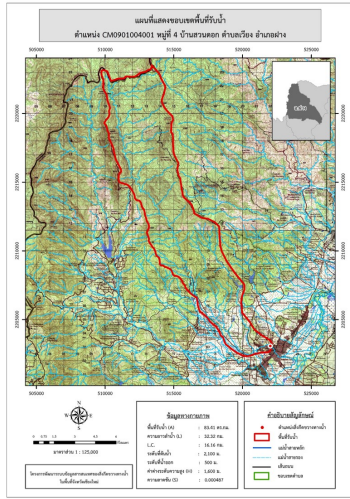
รูปภาพประกอบ

- > โดยธรรมชาติ การทับถมของตะกอน (ลำน้ำต้นเขิน) วัชพืช (ลำน้ำมีการสะสมของตะกอนตลอดช่วงของลำน้ำ) อื่นๆ (มีการพัฒนาเศษกิ่งไม้ไหลมาตามทางน้ำ)
- > โดยมนุษย์ จาก ระบบสาธารณสุขโลก: สะพานมีหน้าตัดแคบเกินไป หรือมีตอม่อมากเกินไปในช่วงฤดูน้ำหลากระบายไม่ทัน สิ่งปฏิญูล

ระดับการกีดขวาง ปานกลาง คิดเป็น 30-70%

| สภาพปัญหาการกีดขวางทางน้ำ | แนวทางและวิธีการแก้ไขปัญหามาเบื้องต้น |
|--|--|
| สะพานมีความยาวของช่วงตอม่อ 4.0 m. มีตอม่อ 4 แถว โดยช่วงหน้าฝน ลำน้ำใจจะพัดพาสิ่งปฏิญูลไหลมาติดตอม่อสะพาน ทำให้หน้าตัดการระบายน้ำลดน้อยลง น้ำจึงระบายออกจากตำแหน่งนี้ไม่ทัน ส่งผลทำให้เกิดน้ำท่วมด้านเหนือน้ำ | ข้อมูลพื้นที่รับน้ำของตำแหน่งที่เกิดปัญหา A = 83.41 ตารางกิโลเมตร อัตราการไหลสูงสุด = 61.93 m ³ /s Return period = 50 ปี หน้าตัดการระบายน้ำของสะพาน เพียงพอต่อการระบายน้ำช่วงน้ำหลากแล้ว จึงพิจารณาขุดลอกเอาตะกอนทราย และเศษกิ่งไม้ออกก่อนฤดูน้ำหลาก และวางมาตรการการขุดลอกตามระยะเวลาที่เหมาะสม |
