ข้อมูลสภาพปัญหาและแนวทางการแก้ไขปัญหาเบื้องต้นของตำแหน่งการกีดขวางทางน้ำ จังหวัดเชียงใหม่

รหัสตำแหน่งกีดขวางที่: CM0901004001

ชื่อลำน้ำ น้ำใจ เป็นสาขาของแม่น้ำ แม่น้ำฝาง/แม่น้ำกม ประเภتلำน้ำ ลำห้วย วันที่สำรวจ: 10 กันยายน 2564
หมู่บ้าน หมู่ที่ 4 สวนดอก ตำบล เวียง อำเภอ ฝาง จังหวัด เชียงใหม่

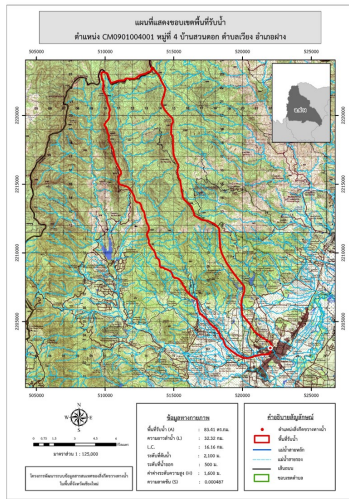
รูปภาพประกอบ

- > โดยธรรมชาติ การทับถมของตะกอน (ลำน้ำต้นเขิน) วัชพืช (ลำน้ำมีการสะสมของตะกอนตลอดช่วงของลำน้ำ) อื่นๆ (มีการพัฒนาเศษกิ่งไม้ไหลมาตามทางน้ำ)
- > โดยมนุษย์ จาก ระบบสาธารณสุขโลก: สะพานมีหน้าตัดแคบเกินไป หรือมีตอม่อมากเกินไปในช่วงฤดูน้ำหลากระบายไม่ทัน สิ่งปฏิญูล

ระดับการกีดขวาง ปานกลาง คิดเป็น 30-70%

สภาพปัญหาการกีดขวางทางน้ำ	แนวทางและวิธีการแก้ไขปัญหาเบื้องต้น
สะพานมีความยาวของช่วงตอม่อ 4.0 m. มีตอม่อ 4 แถว โดยช่วงหน้าฝน ลำน้ำใจจะพัดพาสิ่งปฏิญูลไหลมาติดตอม่อสะพาน ทำให้หน้าตัดการระบายน้ำลดน้อยลง น้ำจึงระบายออกจากตำแหน่งนี้ไม่ทัน ส่งผลทำให้เกิดน้ำท่วมด้านเหนือน้ำ	ข้อมูลพื้นที่รับน้ำของตำแหน่งที่เกิดปัญหา A = 83.41 ตารางกิโลเมตร อัตราการไหลสูงสุด = 61.93 m ³ /s Return period = 50 ปี หน้าตัดการระบายน้ำของสะพาน เพียงพอต่อการระบายน้ำช่วงน้ำหลากแล้ว จึงพิจารณาขุดลอกเอาตะกอนทราย และเศษกิ่งไม้ออกก่อนฤดูน้ำหลาก และวางมาตรการการขุดลอกตามระยะเวลาที่เหมาะสม
