ข้อมูลสภาพปัญหาและแนวทางการแก้ไขปัญหาเบื้องต้นของตำแหน่งการกีดขวางทางน้ำ จังหวัดเชียงใหม่

รหัสตำแหน่งกีดขวางที่: CM0901009001

ชื่อลำน้ำ น้ำมาว เป็นสาขาของแม่น้ำ แม่น้ำฝาง/แม่น้ำกก ประเภทลำน้ำ ลำห้วย วันที่สำรวจ: 10 กันยายน 2564
หมู่บ้าน หมู่ที่ 9 สันป่าโหนด ตำบล เวียง อำเภอ ฝาง จังหวัด เชียงใหม่

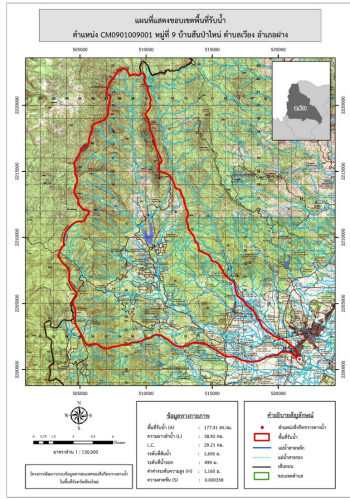
รูปภาพประกอบ

- > โดยธรรมชาติ การทับถมของตะกอน (ลำน้ำต้นเขิน) วัชพืช (แม่น้ำมาวมีต้นพืชเติบโตเต็มหน้าตัดของลำน้ำ) อื่นๆ (เศษกิ่งไม้)
- > โดยมนุษย์ จาก ระบบสาธารณสุขโลก: สะพานมีหน้าตัดแคบเกินไป หรือมีตอม่อมากเกินไปในช่วงฤดูน้ำหลากระบายไม่ทัน
สิ่งปฏิกูล

สภาพปัญหาการกีดขวางทางน้ำ	แนวทางและวิธีการแก้ไขปัญหาเบื้องต้น
สะพานมีระยะห่างระหว่างตอม่อ 7.0 m. ซึ่งมีความกว้างที่เหมาะสมแล้ว แต่เนื่องจากในช่วงหน้าฝนน้ำมาว มักจะพัดพาเศษกิ่งไม้ วัชพืช และสิ่งปฏิกูล มาติดตอม่อทำให้เกิดน้ำท่วมด้านเหนือน้ำ	ข้อมูลพื้นที่รับน้ำของตำแหน่งที่เกิดปัญหา A = 177.41 ตารางกิโลเมตร อัตราการไหลสูงสุด = 114.45 m ³ /s Return period = 50 ปี สะพานมีหน้าตัดการระบายน้ำปัจจุบันเพียงพอที่จะระบายน้ำหลากได้พอสมควรแล้ว จึงพิจารณาขุดลอกเอาตะกอนทราย และเศษกิ่งไม้ออกก่อนฤดูน้ำหลาก และวางมาตรการการขุดลอกตามระยะเวลาที่เหมาะสม
