ข้อมูลสภาพปัญหาและแนวทางการแก้ไขปัญหาเบื้องต้นของตำแหน่งการกีดขวางทางน้ำ จังหวัดเชียงใหม่

รหัสตำแหน่งการกีดขวางทางน้ำ: CM0910014001

ชื่อลำน้ำ ห้วยไคร้

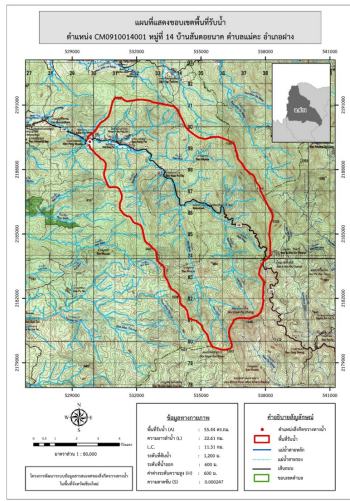
รูปภาพประกอบ

> โดยธรรมชาติ การทับถมของตะกอน (ลำน้ำตื้นเขิน) อื่นๆ (เศษกิ่งไม้)

> โดยมนุษย์ จาก ระบบสาธารณสุขโลก: สะพานมีหน้าตัดแคบเกินไป หรือมีตอม่อมากเกินไปในช่วงฤดูน้ำหลากระบายไม่ทัน

สภาพปัญหาการกีดขวางทางน้ำ	แนวทางและวิธีการแก้ไขปัญหาเบื้องต้น
สะพานมีความยาวระหว่างตอม่อ 5.0 m. ซึ่งมีความกว้างเหมาะสมแล้ว แต่ช่วงน้ำหลากลำห้วยไคร้จะพัดพาเศษกิ่งไม้ วัชพืช และสิ่งปฏิกูล มาติดตอม่อทำให้ประสิทธิภาพการระบายน้ำลดน้อยลง ส่งผลให้เกิดน้ำเอ่อท่วมพื้นที่ด้านเหนือน้ำ	ข้อมูลพื้นที่รับน้ำของตำแหน่งที่เกิดปัญหา $A = 55.44$ ตารางกิโลเมตร อัตราการไหลสูงสุด = $72.93 \text{ m}^3/\text{s}$ Return period = 50 ปี สะพานมีระยะห่างของช่วงตอม่อที่เหมาะสมแล้ว แต่ก่อนเข้าสู่ช่วงหน้าฝน ควรมีการกำจัดสิ่งปฏิกูลต่างๆที่ไหลมาติดตอม่อสะพาน เพื่อรองรับปริมาณน้ำที่ต้องการระบายช่วงหน้าฝน
