ข้อมูลสภาพปัญหาและแนวทางการแก้ไขปัญหาเบื้องต้นของตำแหน่งการกีดขวางทางน้ำ จังหวัดเชียงใหม่

รหัสตำแหน่งกีดขวางที่: CM0910009001

ชื่อลำน้ำ ห้วยไคร้ เป็นสาขาของแม่น้ำ แม่น้ำฝาง/แม่น้ำกอก ประเภทลำน้ำ ลำห้วย วันที่สำรวจ: 10 กันยายน 2564
หมู่บ้าน หมู่ที่ 9 ปางปอย ตำบล แม่คะ อำเภอ ฝาง จังหวัด เชียงใหม่

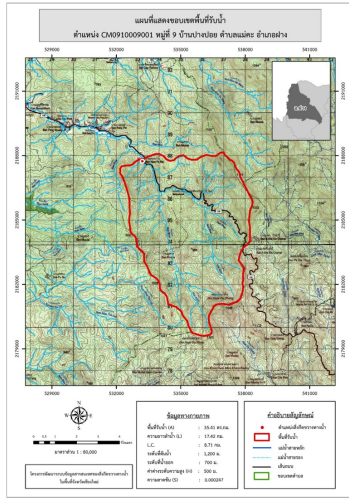
รูปภาพประกอบ

สภาพปัญหาการกีดขวางทางน้ำ	แนวทางและวิธีการแก้ไขปัญหาเบื้องต้น
สะพานมีระยะห่างระหว่างตอม่อ 6.0 m. ซึ่งมีความกว้างเหมาะสมแล้ว แต่เนื่องจากช่วงหน้าฝนน้ำจะพัดพาเอาสิ่งปลูกสร้าง ไหลมาติดตอม่อสะพาน จนส่งผลให้ไม่สามารถระบายน้ำได้ทัน จึงทำให้เกิดน้ำท่วมด้านเหนือ	ข้อมูลพื้นที่รับน้ำของตำแหน่งที่เกิดปัญหา A = 35.41 ตารางกิโลเมตร อัตราการไหลสูงสุด = 58.01 m ³ /s Return period = 50 ปี
	หน้าตัดการระบายน้ำปัจจุบันเพียงพอที่จะระบายน้ำหลากได้พอสมควรแล้ว จึงพิจารณาขุดลอกเอาตะกอนทราย และเศษกิ่งไม้ ออกก่อนฤดูน้ำหลาก และวางมาตรการการขุดลอกตามระยะเวลาที่เหมาะสม
