ข้อมูลสภาพปัญหาและแนวทางการแก้ไขปัญหาเบื้องต้นของตำแหน่งการกีดขวางทางน้ำ จังหวัดเชียงใหม่

รหัสตำแหน่งกีดขวางทางน้ำ: CM0903008001

ชื่อลำน้ำ คลองเจ้า เป็นสาขาของแม่น้ำ น้ามาว/แม่น้ำฝาง/แม่น้ำกก ประเภทลำน้ำ ลำห้วย วันที่สำรวจ: 9 กันยายน 2564
หมู่บ้าน หมู่ที่ 8 แม่มาวหนองบัว ตำบล ม่อนปิ่น อำเภอ ฝาง จังหวัด เชียงใหม่

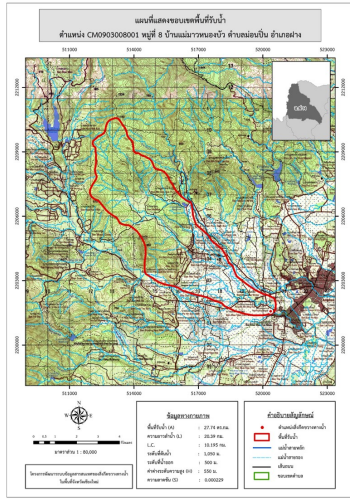
รูปภาพประกอบ

ลักษณะความเสียหาย น้ำท่วม ระดับ น้อย

- > โดยธรรมชาติ ตลิ่งพังการกัดเซาะ การทับถมของตะกอน (ลำน้ำตื้นเขิน) วัชพืช (ลำน้ำมีการเติบโตของวัชพืชอย่างหนาแน่น)
- > โดยมนุษย์ จาก การถมดิน

สภาพปัญหาการกีดขวางทางน้ำ	แนวทางและวิธีการแก้ไขปัญหาเบื้องต้น
ช่วงที่แคบที่สุดของลำน้ำที่เกิดปัญหา มีลักษณะเป็นทางน้ำเปิดมีขนาดความกว้าง 4.00 m. ความลึก 2.00 m. ความลาดชันตลิ่ง 1:1 มีขนาดหน้าตัดที่เล็กเกินไป ไม่สามารถระบายน้ำช่วงหน้าฝนได้ทัน อีกทั้งมีวัชพืชและตะกอนสะสมตลอดช่วงของลำน้ำ	ข้อมูลพื้นที่รับน้ำของตำแหน่งที่เกิดปัญหา A = 27.74 ตารางกิโลเมตร อัตราการไหลสูงสุด = 43.28 m ³ /s Return period = 25 ปี ขุดลอกหน้าตัดทางน้ำเปิดให้สามารถรองรับปริมาณน้ำหลากสูงสุดได้มีขนาดความกว้าง 5.00 เมตร ความลึก 2.50 เมตร ความลาดชันตลิ่ง 1:2 และวางมาตรการขุดลอกตามระยะเวลาที่เหมาะสม
