ข้อมูลสภาพปัญหาและแนวทางการแก้ไขปัญหาเบื้องต้นของตำแหน่งการกีดขวางทางน้ำ จังหวัดเชียงใหม่

รหัสตำแหน่งกีดขวางที่: CM0904010001

ชื่อลำน้ำ ห้วยแมงอน เป็นสาขาของแม่น้ำ แม่น้ำฝาง/แม่น้ำกก ประเภทลำน้ำ ลำห้วย วันที่สำรวจ: 9 กันยายน 2564  
หมู่บ้าน หมู่ที่ 10 ทุ่งทอง ตำบล แมงอน อำเภอ ฝาง จังหวัด เชียงใหม่

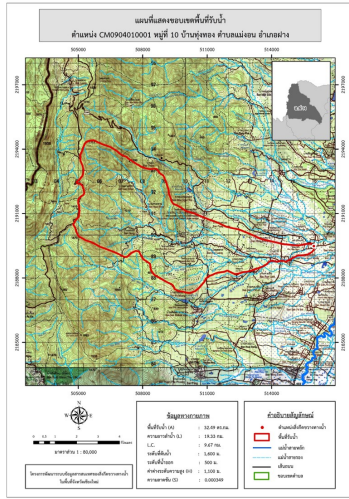
# รูปภาพประกอบ

- > โดยธรรมชาติ ตลิ่งพังการกัดเซาะ การทับถมของตะกอน (ลำน้ำต้นเขิน) วัชพืช (หญ้า พืชผิวดินชนิดต่างๆเติบโตตลอดช่วงของลำน้ำ ) อื่นๆ (เศษกิ่งไม้ )
- > โดยมนุษย์ จาก -

สภาพปัญหาการกีดขวางทางน้ำ	แนวทางและวิธีการแก้ไขปัญหาเบื้องต้น
<p>ทางน้ำเปิดขนาดความกว้าง 5.00 เมตร ความลึก 2.00 เมตร</p> <p>มีขนาดหน้าตัดที่เล็กเกินไปรวมไปถึงการมีสิ่งปฏิกูล</p> <p>และวัชพืชสะสมอยู่ในลำน้ำจำนวนมาก</p> <p>ทำให้ไม่สามารถรองรับปริมาณน้ำหลากได้เต็มศักยภาพ</p>	<p>ข้อมูลพื้นที่รับน้ำของตำแหน่งที่เกิดปัญหา</p> <p><math>A = 32.49</math> ตารางกิโลเมตร อัตราการไหลสูงสุด = <math>55.52 \text{ m}^3/\text{s}</math></p> <p>Return period = 50 ปี</p> <p>ขุดลอกหน้าตัดทางน้ำเปิดให้สามารถรองรับปริมาณน้ำหลากสูงสุดได้มีขนาดความกว้าง 5.00 เมตร ความลึก 2.50 เมตร ความลาดชันตลิ่ง 1:2</p> <p>และวางมาตรการขุดลอกตามระยะเวลาที่เหมาะสม</p>
