ข้อมูลสภาพปัญหาและแนวทางการแก้ไขปัญหาเบื้องต้นของตำแหน่งการกีดขวางทางน้ำ จังหวัดเชียงใหม่

รหัสตำแหน่งการกีดขวางที่: CM2102018001

ชื่อลำน้ำ แม่น้ำฝาง เป็นสาขาของแม่น้ำ แม่น้ำกก/แม่น้ำโขง ประเภทลำน้ำ แม่น้ำสาขา วันที่สำรวจ: 8 กันยายน 2564
หมู่บ้าน หมู่ที่ 18 เวียงผาพัฒนา ตำบล ศรีดงเย็น อำเภอ ไชยปราการ จังหวัด เชียงใหม่

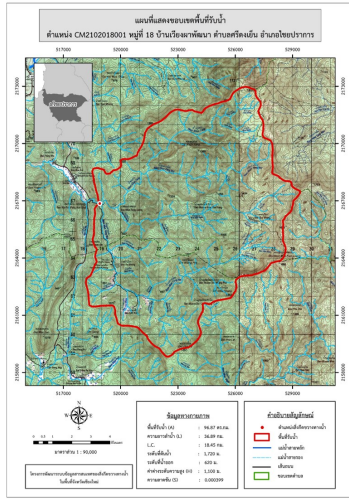
รูปภาพประกอบ

- > โดยธรรมชาติ การทับถมของตะกอน (ลำน้ำต้นเขิน) วัชพืช (แม่น้ำฝางมีตะกอนสะสมในลำน้ำ) อื่นๆ (เศษกิ่งไม้)
- > โดยมนุษย์ จาก ระบบสาธารณสุขโลก: สะพานมีหน้าตัดแคบเกินไป หรือมีตอม่อมากเกินไปในช่วงฤดูน้ำหลากระบายไม่ทัน

สภาพปัญหาการกีดขวางทางน้ำ	แนวทางและวิธีการแก้ไขปัญหาเบื้องต้น
สะพานคสล. และไม่มี ความกว้าง 15 เมตร มีหน้าตัดเล็กเกินไป ทำให้ในช่วงน้ำหลากลำน้ำจะพัดพาเศษกิ่งไม้ วัชพืช และสิ่งปฏิกูลไหลมาติดตอม่อจนทำให้การระบายน้ำเป็นไปได้ช้า ส่งผลให้เกิดน้ำท่วมพื้นที่ทางด้านเหนือน้ำ	ข้อมูลพื้นที่รับน้ำของตำแหน่งที่เกิดปัญหา A = 96.87 ตารางกิโลเมตร อัตราการไหลสูงสุด = 83.34 m ³ /s Return period = 25 ปี สะพานมีระยะห่างระหว่างตอม่อเหมาะสมแล้ว แต่เนื่องจากการสะสมของสิ่งปฏิกูลต่างๆในช่วงหน้าฝน ดังนั้นจึงควรทำการขุดลอกแม่น้ำ เพื่อให้มีหน้าตัดการระบายน้ำรองรับปริมาณน้ำในช่วงหน้าฝนได้ทัน
