ข้อมูลสภาพปัญหาและแนวทางการแก้ไขปัญหาเบื้องต้นของตำแหน่งการกีดขวางทางน้ำ จังหวัดเชียงใหม่

รหัสตำแหน่งกีดขวางที่: CM2102010001

ชื่อลำน้ำ แม่น้ำฝาง เป็นสาขาของแม่น้ำ แม่น้ำกก/แม่น้ำโขง ประเภทลำน้ำ แม่น้ำสาขา วันที่สำรวจ: 8 กันยายน 2564  
หมู่บ้าน หมู่ที่ 10 หัวฝาย ตำบล ศรีดงเย็น อำเภอ ไชยปราการ จังหวัด เชียงใหม่

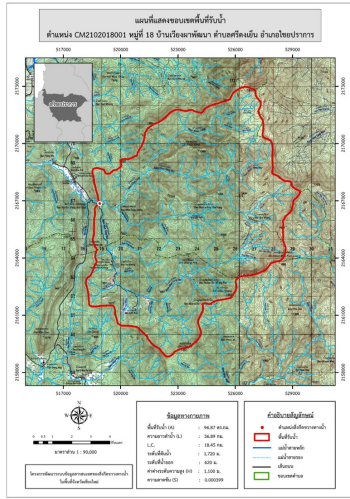
สภาพปัญหาการกีดขวางทางน้ำ	แนวทางและวิธีการแก้ไขปัญหาคือเบื้องต้น
สะพานคสล. และไม้มีความกว้าง 20 เมตร มีหน้าตัดเล็กเกินไป โดยในช่วงหน้าฝนแม่น้ำฝาง จะพัดพาเอาเศษกิ่งไม้ วัชพืชและสิ่งปฏิกูล ไหลมาติดตอม่อสะพาน เมื่อสะสมในปริมาณมาก แม่น้ำฝางจะระบายน้ำออกจากตำแหน่งนี้ได้ไม่ทัน ทำให้เกิดน้ำท่วมด้านเหนือน้ำ	ข้อมูลพื้นที่รับน้ำของตำแหน่งที่เกิดปัญหา A = 96.87 ตารางกิโลเมตร อัตราการไหลสูงสุด = 83.34 m <sup>3</sup> /s Return period = 25 ปี หน้าตัดการระบายน้ำปัจจุบันเพียงพอที่จะระบายน้ำหลากได้พอสมควรแล้ว จึงพิจารณาขุดลอกเอาตะกอนทราย และเศษกิ่งไม้ ออกก่อนฤดูน้ำหลาก และวางมาตรการการขุดลอกตามระยะเวลาที่เหมาะสม
