ข้อมูลสภาพปัญหาและแนวทางการแก้ไขปัญหาเบื้องต้นของตำแหน่งการกีดขวางทางน้ำ จังหวัดเชียงใหม่

รหัสตำแหน่งการกีดขวางที่: CM2102016001

ชื่อลำน้ำ เหมืองกลาง เป็นสาขาของแม่น้ำ แม่น้ำฝาง/แม่น้ำกก ประเภทลำน้ำ ลำห้วย วันที่สำรวจ: 8 กันยายน 2564
หมู่บ้าน หมู่ที่ 16 แพะ ตำบล ศรีดงเย็น อำเภอ ไชยปราการ จังหวัด เชียงใหม่

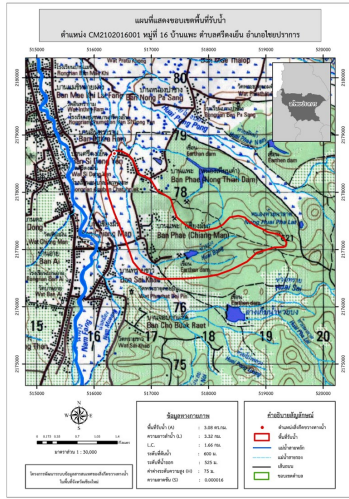
รูปภาพประกอบ

- > โดยธรรมชาติ การทับถมของตะกอน (ลำน้ำตื้นเขิน) วัชพืช (ลำเหมืองกลางมีการสะสมของวัชพืช และตะกอนในลำเหมือง)
- > โดยมนุษย์ จาก ระบบสาธารณูปโภค: ท่อลอดถนนที่ตัดลำน้ำมีขนาดเล็กเกินไประบายน้ำหลากไม่ทัน

สภาพปัญหาการกีดขวางทางน้ำ	แนวทางและวิธีการแก้ไขปัญหเบื้องต้น
มีท่อลอดเหลี่ยมขนาดความกว้าง 1.00 เมตร ความสูง 1.00 เมตร จำนวน 1 ช่อง ลอดใต้ถนนมีขนาดเล็กช่วงน้ำหลากจะพัดพาเศษกิ่งไม้ และสิ่งปฏิกูลมาติดบริเวณปากท่อ อีกทั้งยังมีน้ำหลากจากลำเหมืองในพื้นที่ใกล้เคียง ไหลเข้ามาเพิ่มเติม ส่งผลให้ไม่สามารถระบายน้ำหลากได้ทัน ทำให้เกิดน้ำท่วมพื้นที่บริเวณนั้น	ข้อมูลพื้นที่รับน้ำของตำแหน่งที่เกิดปัญหา A = 3.08 ตารางกิโลเมตร L0 = 3.32 กิโลเมตร H = 75 เมตร C = 0.15 tc = 0.72 ชั่วโมง l = 65 มิลลิเมตร อัตราการไหลสูงสุด = 5.57 m ³ /s Return period = 10 ปี ขนาดหน้าตัดการระบายน้ำเดิม ไม่สามารถรองรับปริมาณน้ำหลากได้ จึงพิจารณาขยายหน้าตัดท่อลอดเหลี่ยม โดยเปลี่ยนให้มีขนาดความกว้าง 1.20 เมตร ความสูง 1.20 เมตรจำนวน 2 ช่อง ความลาดชันท้องน้ำ 0.002
