ข้อมูลสภาพปัญหาและแนวทางการแก้ไขปัญหาลำน้ำเบื้องต้นของตำแหน่งการกีดขวางทางน้ำ จังหวัดเชียงใหม่

รหัสตำแหน่งกีดขวางที่: CM2104002001

ชื่อลำน้ำ ลำห้วย เป็นสาขาของแม่น้ำ แม่น้ำฝาง/แม่น้ำกก ประเภทลำน้ำ ลำห้วย วันที่สำรวจ: 6 กันยายน 2564
หมู่บ้าน หมู่ที่ 2 ห้วยไผ่ ตำบลหนองบัว อำเภอไชยปราการ จังหวัด เชียงใหม่

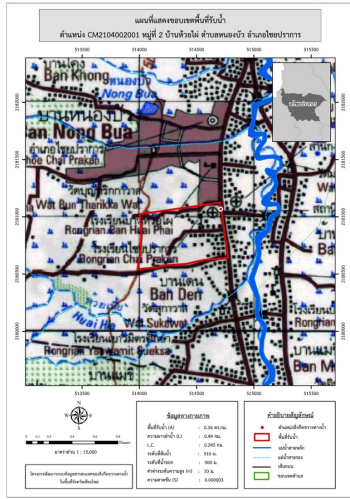
รูปภาพประกอบ

- > โดยธรรมชาติ การทับถมของตะกอน (ลำน้ำตื้นเขิน) วัชพืช (ลำเหมืองรับน้ำจากท่อลอดเหลี่ยม มีการสะสมของวัชพืชและตะกอนเป็นปริมาณมาก)
- > โดยมนุษย์ จาก ระบบสาธารณสุขโคก: ท่อลอดถนนที่ตัดลำน้ำมีขนาดเล็กเกินไประบายน้ำหลากไม่ทัน วางท่อตามแนวลำน้ำทดแทนลำน้ำเดิม

สภาพปัญหาการกีดขวางทางน้ำ	แนวทางและวิธีการแก้ไขปัญหาลำน้ำเบื้องต้น
ลำห้วยไหลขนานกับถนน มีท่อลอดกลมขนาดเส้นผ่านศูนย์กลาง 0.60 เมตร จำนวน 1 ช่อง และท่อลอดเหลี่ยมขนาดความกว้าง 0.60 เมตร ความสูง 0.80 เมตร จำนวน 1 ช่อง ลอดใต้ถนนเป็นช่วงๆ โดยในช่วงน้ำหลาก ลำห้วยจะพัดพาเศษกิ่งไม้ และสิ่งปฏิกูลมาติดบริเวณปากท่อ ส่งผลให้ท่อลอดไม่สามารถระบายน้ำหลากได้ทัน ทำให้เกิดน้ำท่วมพื้นที่บริเวณใกล้เคียง	ข้อมูลพื้นที่รับน้ำของตำแหน่งที่เกิดปัญหา A = 0.36 ตารางกิโลเมตร LO = 0.49 กิโลเมตร H = 10 เมตร C = 0.15 tc = 0.17 ชั่วโมง l = 110 มิลลิเมตร อัตราการไหลสูงสุด = 1.1 m ³ /s Return period = 10 ปี
	หน้าตัดเดิมไม่สามารถรองรับปริมาณน้ำหลากได้ พิจารณาเปลี่ยนขนาดหน้าตัดท่อเหลี่ยมใหม่ โดยเป็นวางระบายน้ำรูปตัวยูมีขนาดความกว้าง 1.00 เมตร ความสูง 1.00 เมตร ส่วนท่อลอดใช้ท่อเหลี่ยม มีขนาดความกว้าง 1.00 เมตร ความสูง 1.00 เมตร จำนวน 1 ช่อง ความลาดชันท้องน้ำ 0.002
