ข้อมูลสภาพปัญหาและแนวทางการแก้ไขปัญหาเบื้องต้นของตำแหน่งการกีดขวางทางน้ำ จังหวัดเชียงใหม่

รหัสตำแหน่งการกีดขวางที่: CM1006001001

ชื่อลำน้ำ เหมืองแม่ยาว เป็นสาขาของแม่น้ำ
 ห้วยแม่ยาว/แม่น้ำฝาง/แม่น้ำกก/แม่น้ำโขง
 ประเภทลำน้ำ ลำห้วย วันที่สำรวจ: 20 กันยายน 2564
 หมู่บ้าน หมู่ที่ 1 หลวง ตำบล บ้านหลวง อำเภอ แม่เอย จังหวัด เชียงใหม่

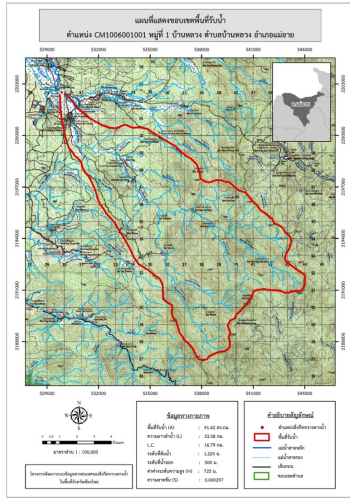
รูปภาพประกอบ

- > โดยธรรมชาติ การทับถมของตะกอน (ลำน้ำตื้นเขิน) วัชพืช (ลำน้ำมีการทับถมของตะกอน และวัชพืชตลอดช่วง)
- > โดยมนุษย์ จาก การถมดิน

สภาพปัญหาการกีดขวางทางน้ำ	แนวทางและวิธีการแก้ไขปัญหามาเบื้องต้น
ทางน้ำเปิดมีขนาดความกว้าง 3.00 เมตร ความลึก 2.00 เมตร และมีการรูก้าของที่อยู่อาศัย ทำให้หน้าตัดทางน้ำไม่เพียงพอต่อการระบายน้ำ	ข้อมูลพื้นที่รับน้ำของตำแหน่งที่เกิดปัญหา $A = 91.62$ ตารางกิโลเมตร อัตราการไหลสูงสุด = $80.95 \text{ m}^3/\text{s}$ Return period = 25 ปี
	ขุดลอกหน้าตัดทางน้ำเปิดใหม่ ให้มีขนาดความกว้าง 4.00 เมตร ความลึก 2.00 เมตร ความลาดชันด้านข้าง 1:2 และ เจริญให้เรือถอนส่วนที่รูก้า
