## ข้อมูลสภาพปัญหาและแนวทางการแก้ไขปัญหาเบื้องต้นของตำแหน่งการกีดขวางทางน้ำ จังหวัดเชียงใหม่

รหัสตำแหน่งการกีดขวางทางน้ำ: CM1002013002

ชื่อลำน้ำ ห้วยปู่หมื่น เป็นสาขาของแม่น้ำ แม่น้ำฝาง/แม่น้ำกก/แม่น้ำโขง ประเภทลำน้ำ ลำห้วย วันที่สำรวจ: 17 กันยายน 2564  
หมู่บ้าน หมู่ที่ 13 ศรีบุญเรือง ตำบล แม่สาว อำเภอ แม่เอย จังหวัด เชียงใหม่

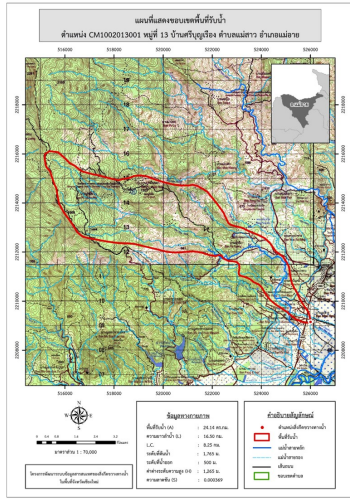
# รูปภาพประกอบ

&gt; โดยมนุษย์ จาก ระบบสาธารณูปโภค: ท่อลอดถนนที่ตัดลำน้ำมีขนาดเล็กเกินไประบายน้ำหลากไม่ทัน

สภาพปัญหาการกีดขวางทางน้ำ	แนวทางและวิธีการแก้ไขปัญหามาเบื้องต้น
ลำน้ำมีชุมชนทั้งสองข้างมีหน้าตัดแคบไม่สามารถรองรับอัตราการไหลสูงสุดได้ และมีท่อลอดเหลี่ยมขนาดความกว้าง 1.50 เมตร ความสูง 1.50 เมตร จำนวน 2 ช่อง ลอดใต้ถนนช่วงน้ำหลากจะพัดพาเศษกิ่งไม้ และสิ่งปฏิกูลมาติดบริเวณปากท่อ ไม่สามารถระบายน้ำหลากได้ทันทำให้เกิดน้ำท่วม	ข้อมูลพื้นที่รับน้ำของตำแหน่งที่เกิดปัญหา A = 24.14 ตารางกิโลเมตร L0 = 16.5 กิโลเมตร H = 1265 เมตร C = 0.15 tc = 1.55 ชั่วโมง l = 45 มิลลิเมตร อัตราการไหลสูงสุด = 30.2 m <sup>3</sup> /s Return period = 10 ปี  ขยายความกว้างของลำน้ำ และเปลี่ยนโครงสร้างท่อลอดให้สอดคล้องกับขนาดลำน้ำที่ขยาย เพื่อรองรับปริมาณน้ำหลากสูงสุดได้ ความลาดชันท้องน้ำ 0.005
