ข้อมูลสภาพปัญหาและแนวทางการแก้ไขปัญหาเบื้องต้นของตำแหน่งการกีดขวางทางน้ำ จังหวัดเชียงใหม่

รหัสตำแหน่งการกีดขวางที่: CM1002006002

ชื่อลำน้ำ ห้วยแม่ฮ้าง เป็นสาขาของแม่น้ำ แม่น้ำฝาง/แม่น้ำกก/แม่น้ำโขง ประเภทลำน้ำ ลำห้วย วันที่สำรวจ: 17 กันยายน 2564
หมู่บ้าน หมู่ที่ 6 แม่ฮ้าง ตำบล แม่สาว อำเภอ แม่ฮวย จังหวัด เชียงใหม่

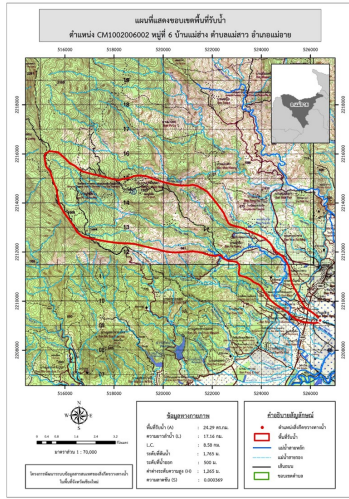
รูปภาพประกอบ

- > โดยธรรมชาติ การทับถมของตะกอน (ลำน้ำต้นเขิน) วัชพืช (ลำห้วยมีพืชปกคลุมดิน เต็มโตเต็มตลิ่งตลอดช่วง) อื่นๆ (เศษกิ่งไม้)
- > โดยมนุษย์ จาก อื่นๆ (ฝายน้ำล้น)

สภาพปัญหาการกีดขวางทางน้ำ	แนวทางและวิธีการแก้ไขปัญหาเบื้องต้น
ฝายน้ำล้นคอนกรีต มีความกว้างของสันฝาย 20.0 เมตร ขวางทางน้ำ ทำให้มีเศษกิ่งไม้ วัชพืช และสิ่งปฏิกูล ไหลมาติดในช่วงน้ำหลาก ส่งผลทำให้เกิดน้ำไหลท่วมพื้นที่ทางด้านเหนือ	ข้อมูลพื้นที่รับน้ำของตำแหน่งที่เกิดปัญหา A = 24.29 ตารางกิโลเมตร L0 = 17.16 กิโลเมตร H = 1265 เมตร C = 0.15 tc = 1.62 ชั่วโมง l = 45 มิลลิเมตร อัตราการไหลสูงสุด = 30.39 m ³ /s Return period = 10 ปี หน้าตัดการระบายน้ำปัจจุบันเพียงพอที่จะระบายน้ำหลากได้พอสมควรแล้ว จึงพิจารณาขุดลอกเอาตะกอนทราย และเศษกิ่งไม้ ออกก่อนฤดูน้ำหลาก และวางมาตรการการขุดลอกตามระยะเวลาที่เหมาะสม
