ข้อมูลสภาพปัญหาและแนวทางการแก้ไขปัญหาเบื้องต้นของตำแหน่งการกีดขวางทางน้ำ จังหวัดเชียงใหม่

รหัสตำแหน่งกีดขวางที่: CM1002003001

ชื่อลำน้ำ น้ำแม่สาว เป็นสาขาของแม่น้ำ แม่น้ำฝาง/แม่น้ำกก/แม่น้ำโขง ประเภทลำน้ำ ลำห้วย วันที่สำรวจ: 17 กันยายน 2564  
หมู่บ้าน หมู่ที่ 3 หนองเต็ง ตำบล แม่สาว อำเภอ แม่เอย จังหวัด เชียงใหม่

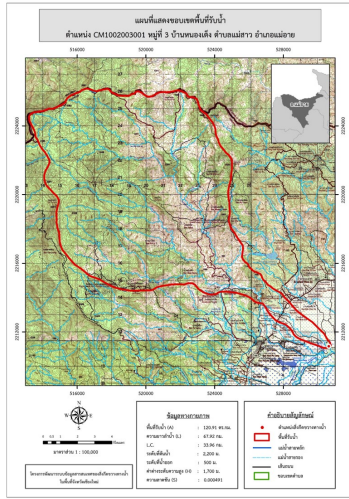
# รูปภาพประกอบ

ลักษณะความเสียหาย น้ำท่วม ระดับ น้อย ความถี่ที่เกิดความเสียหาย ทุกปี ระดับความเสี่ยง ปานกลาง

- > โดยธรรมชาติ การทับถมของตะกอน (ลำน้ำตื้นเขิน) อื่นๆ (เศษกิ่งไม้)
- > โดยมนุษย์ จาก อื่นๆ (ฝายน้ำล้น)

สภาพปัญหาการกีดขวางทางน้ำ	แนวทางและวิธีการแก้ไขปัญหาเบื้องต้น
มีฝายน้ำล้นกีดขวางทางน้ำทำให้เศษกิ่งไม้ วัชพืช สิ่งปฏิกูล มาติดในช่วงน้ำหลาก และด้านเหนือน้ำมีตะกอนตกเต็มหน้าฝาย ทำให้เกิดน้ำท่วมด้านเหนือน้ำ	ข้อมูลพื้นที่รับน้ำของตำแหน่งที่เกิดปัญหา A = 120.91 ตารางกิโลเมตร อัตราการไหลสูงสุด = 108.59 m <sup>3</sup> /s Return period = 50 ปี  หน้าตัดการระบายน้ำปัจจุบันเพียงพอที่จะระบายน้ำหลากได้พอสมควรแล้ว จึงพิจารณาขุดลอกเอาตะกอนทราย และเศษกิ่งไม้ ออกก่อนฤดูน้ำหลาก และวางมาตรการการขุดลอกตามระยะเวลาที่เหมาะสม
