ข้อมูลสภาพปัญหาและแนวทางการแก้ไขปัญหาเบื้องต้นของตำแหน่งการกีดขวางทางน้ำ จังหวัดเชียงใหม่

รหัสตำแหน่งกีดขวางที่: CM1004013004

ชื่อลำน้ำ ห้วยชี้ตัว เป็นสาขาของแม่น้ำ แม่น้ำฝาง/แม่น้ำกก/แม่น้ำโขง ประเภทลำน้ำ ลำห้วย วันที่สำรวจ: 16 กันยายน 2564  
หมู่บ้าน หมู่ที่ 13 ห้วยหลวงพัฒนา ตำบล แม่นาวาง อำเภอ แม่อาย จังหวัด เชียงใหม่

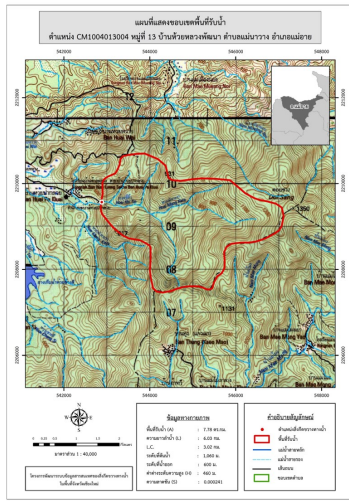
# รูปภาพประกอบ

> โดยธรรมชาติ ตลิ่งพังการกัดเซาะ การทับถมของตะกอน (ลำน้ำตื้นเขิน) ลำน้ำแคบเคี้ยวมาก วัชพืช (ลำห้วยชี้ตัวมีวัชพืช พืชผิวดิน ตะกอนสะสมตลอดช่วง ) อื่นๆ (เศษกิ่งไม้ไหลมาตามลำห้วยช่วงหน้าฝน )

> โดยมนุษย์ จาก อื่นๆ (ฝายกระสอบทราย)

สภาพปัญหาการกีดขวางทางน้ำ	แนวทางและวิธีการแก้ไขปัญหาเบื้องต้น
ลำห้วยชี้ตัวมีฝายกระสอบทรายกั้นลำน้ำ ซึ่งทำให้มีการสะสมของสิ่งปฏิกูลต่างๆด้านหน้าฝาย ส่งผลให้ช่วงหน้าฝาน้ำไม่สามารถระบายได้ทัน น้ำจึงค่อยๆยกระดับเอ่อล้นตลิ่งบริเวณนั้น	ข้อมูลพื้นที่รับน้ำของตำแหน่งที่เกิดปัญหา A = 7.78 ตารางกิโลเมตร L0 = 6.03 กิโลเมตร H = 460 เมตร C = 0.15 tc = 0.92 ชั่วโมง l = 55 มิลลิเมตร อัตราการไหลสูงสุด = 12.06 m <sup>3</sup> /s Return period = 10 ปี  ฝายกระสอบดังกล่าว หากไม่มีความจำเป็นต่อการใช้ประโยชน์จากชุมชน ควรทำการรื้อถอนฝายออก และทำการขุดลอกลำห้วยตลอดช่วง หรือถ้ายังคงมีความจำเป็นต่อชาวบ้าน ควรทำการก่อสร้างฝายให้มีมาตรฐาน พร้อมกับระบบส่งน้ำเข้าพื้นที่อย่างเหมาะสม
