ข้อมูลสภาพปัญหาและแนวทางการแก้ไขปัญหาเบื้องต้นของตำแหน่งการกีดขวางทางน้ำ จังหวัดเชียงใหม่

รหัสตำแหน่งกีดขวางที่: CM1004008003

ชื่อลำน้ำ ห้วยใจ เป็นสาขาของแม่น้ำ แม่น้ำฝาง/แม่น้ำกก ประเภทลำน้ำ ลำห้วย วันที่สำรวจ: 16 กันยายน 2564
หมู่บ้าน หมู่ที่ 8 ห้วยม่วง ตำบล แม่นาววง อำเภอ แม่เอย จังหวัด เชียงใหม่

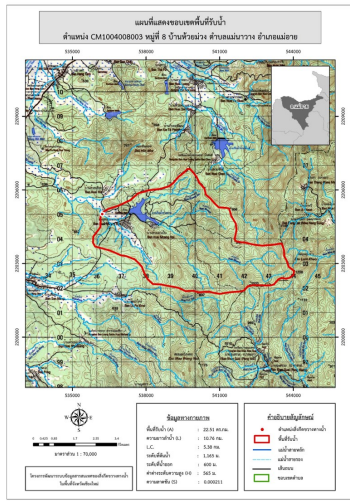
สภาพปัญหาการกีดขวางทางน้ำ	แนวทางและวิธีการแก้ไขปัญหาคเบื้องต้น
ท่อลอดกลมขนาดเส้นผ่านศูนย์กลาง 1.00 เมตร จำนวน 2 ช่องลอดใต้ถนน โดยช่วงหน้าฝน้ำห้วยใจจะเกิดน้ำไหลหลาก พร้อมกับการพัดพาสิ่งปฏิกูลต่างๆ ไหลมาสะสมที่หน้าปากท่อระบายน้ำ ทำให้หน้าตัดการระบายน้ำลดน้อยลง จึงทำให้เกิดน้ำเอ่อล้นไหลเข้าท่วมพื้นที่บริเวณนั้น	ข้อมูลพื้นที่รับน้ำของตำแหน่งที่เกิดปัญหา A = 22.51 ตารางกิโลเมตร L0 = 10.76 กิโลเมตร H = 565 เมตร C = 0.15 tc = 1.29 ชั่วโมง l = 50 มิลลิเมตร อัตราการไหลสูงสุด = 31.29 m ³ /s Return period = 10 ปี เปลี่ยนชนิดท่อจากท่อกลมเป็นท่อลอดเหลี่ยม ให้สามารถรองรับปริมาณน้ำหลากสูงสุดได้ มีขนาดความกว้าง 2.00 เมตร ความสูง 2.00 เมตร จำนวน 2 ช่อง ความลาดชันท้องน้ำ 0.005
