## ข้อมูลสภาพปัญหาและแนวทางการแก้ไขปัญหาเบื้องต้นของตำแหน่งการกีดขวางทางน้ำ จังหวัดเชียงใหม่

รหัสตำแหน่งการกีดขวางที่: CM1005011001

ชื่อลำน้ำ ห้วยน้ำงาม เป็นสาขาของแม่น้ำ แม่น้ำกก/แม่น้ำโขง ประเภทลำน้ำ ลำห้วย วันที่สำรวจ: 15 กันยายน 2564  
หมู่บ้าน หมู่ที่ 11 หัวเมืองงาม ตำบล ท่าตอน อำเภอ แม่เอย จังหวัด เชียงใหม่

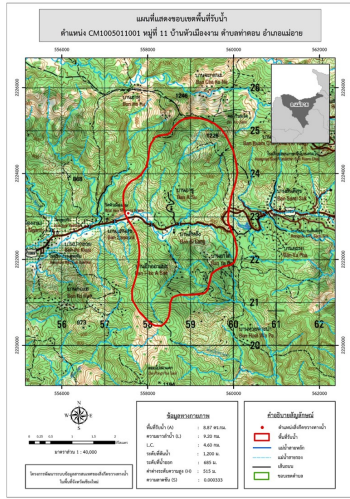
# รูปภาพประกอบ

สภาพปัญหาการกีดขวางทางน้ำ	แนวทางและวิธีการแก้ไขปัญหาเบื้องต้น
สะพาน คสล.กว้าง 6.00 เมตร ไหลผ่านชุมชนลำน้ำช่วงนี้แคบ เนื่องจากมีการรูก้าของชุมชนกีดขวางทางน้ำ ทำให้เศษกิ่งไม้ วัชพืช และสิ่งปฏิกูล ไหลมาติดเป็นช่วงๆ ในช่วงน้ำหลาก จึงทำให้เกิดน้ำท่วมด้านเหนือน้ำ	ข้อมูลพื้นที่รับน้ำของตำแหน่งที่เกิดปัญหา A = 8.87 ตารางกิโลเมตร L0 = 9.2 กิโลเมตร H = 515 เมตร C = 0.15 tc = 1.11 ชั่วโมง l = 60 มิลลิเมตร อัตราการไหลสูงสุด = 14.8 m <sup>3</sup> /s Return period = 10 ปี
	ขุดลอกลำน้ำให้มีหน้าตัดความกว้างอย่างน้อย 5.00 เมตร ความลึก 2.50 เมตร มีความลาดชันข้าง 1:2 และวางมาตรการการขุดลอกตามระยะเวลาที่เหมาะสม
