## ข้อมูลสภาพปัญหาและแนวทางการแก้ไขปัญหาเบื้องต้นของตำแหน่งการกีดขวางทางน้ำ จังหวัดเชียงใหม่

รหัสตำแหน่งการกีดขวางที่: CM2404004001

ชื่อลำน้ำ แม่น้ำแม่ขาน เป็นสาขาของแม่น้ำ แม่น้ำปิง ประเภทลำน้ำ แม่น้ำสาขา วันที่สำรวจ: 7 มิถุนายน 2564  
หมู่บ้าน หมู่ที่ 4 สบอว ตำบล สันติสุข อำเภอ ดอยหล่อ จังหวัด เชียงใหม่

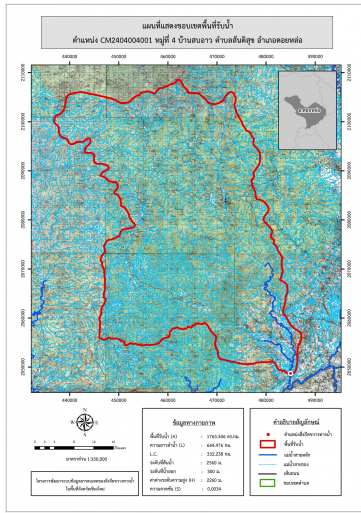
# รูปภาพประกอบ

- > โดยธรรมชาติ การทับถมของตะกอน (ลำน้ำต้นเขิน) วัชพืช (พืชผิวน้ำ)
- > โดยมนุษย์ จาก การถมดิน อื่นๆ (มีส่วนที่เป็นผิวดินรูกกล้าเข้ามาในลำน้ำ ทำให้มีต้นไม้อื่นๆและวัชพืชเติบโตในส่วนนี้)

สภาพปัญหาการกีดขวางทางน้ำ	แนวทางและวิธีการแก้ไขปัญหาคือเบื้องต้น
แม่น้ำแม่ขาน เป็นแม่น้ำสาขาของแม่น้ำปิง ซึ่งมีความกว้างของแม่น้ำช่วงที่แคบที่สุด 26 เมตร โดยที่ความกว้างของแม่น้ำช่วงก่อนเกิดปัญหากว้างกว่า 26 เมตร ทำให้ลำน้ำมีหน้าตัดที่แคบลง เนื่องจากมีตลิ่งที่ยื่นเข้ามาในลำน้ำ พร้อมกับลำน้ำมีตะกอน และวัชพืช ทำให้ไม่สามารถระบายน้ำได้ทัน ซึ่งจุดที่อยู่ถัดจากตำแหน่งที่มีปัญหาการกีดขวางทางน้ำ มีสะพานข้ามแม่น้ำแม่ขาน ซึ่งมีช่วงตอม่อที่กว้าง ไม่ก่อให้เกิดการเก็บกักสิ่งปฏิกูลที่เกิดจากการระบายของแม่น้ำแม่ขาน	ข้อมูลพื้นที่รับน้ำของตำแหน่งที่เกิดปัญหา $A = 1763.35$ ตารางกิโลเมตร อัตราการไหลสูงสุด = $305.78 \text{ m}^3/\text{s}$ Return period = 50 ปี ขุดลอกแม่น้ำแม่ขานที่มีวัชพืชขึ้นทั้ง 2 ฟากของลำน้ำ สำหรับช่วงที่แคบที่สุดของลำน้ำก่อนจะเจอตัวสะพานข้ามลำน้ำของถนนทางหลวงหมายเลข 108 ขุดลอกให้มีขนาดความกว้างเหมือนเดิม และทำการขุดลอกวัชพืชที่ติดตอม่อสะพานก่อนเข้าช่วงหน้าฝน
