ข้อมูลสภาพปัญหาและแนวทางการแก้ไขปัญหาเบื้องต้นของตำแหน่งการกีดขวางทางน้ำ จังหวัดเชียงใหม่

รหัสตำแหน่งกีดขวางที่: CM2402008001

ชื่อลำน้ำ ลำเหมืองร่องแสะ เป็นสาขาของแม่น้ำ แม่น้ำปิง ประเภทลำน้ำ ลำเหมือง วันที่สำรวจ: 8 มิถุนายน 2564
หมู่บ้าน หมู่ที่ 8 สามหลัง ตำบล สองแคว อำเภอ ดอยหล่อ จังหวัด เชียงใหม่

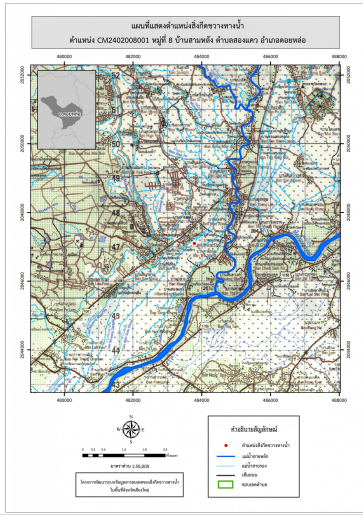
รูปภาพประกอบ

- > โดยธรรมชาติ การทับถมของตะกอน (ลำน้ำต้นเขิน) วัชพืช (ลำเหมืองมีวัชพืชขึ้นเต็มตลิ่ง)
- > โดยมนุษย์ จาก สิ่งปฏิภูล อื่นๆ (ท่อลอดเหลี่ยมมีขนาดที่เหมาะสมแล้ว แต่มักจะมีสิ่งปฏิภูลไหลมาติดช่วงหน้าฝน)

ระดับการกีดขวาง ปานกลาง คิดเป็น 30-70%

สภาพปัญหาการกีดขวางทางน้ำ	แนวทางและวิธีการแก้ไขปัญหาเบื้องต้น
<p>ลำเหมืองร่องแสะ มีขนาดความกว้างของผิวน้ำ 3.5 m. ความลึก 1.3 m. ความลาดชันของตลิ่ง 1:1 มีท่อเหลี่ยมขนาดความกว้าง 4.0 m. ความลึก 2.0 m. จำนวน 1 ช่อง</p> <p>ซึ่งเป็นขนาดหน้าตัดการระบายน้ำที่เพียงพอต่อการระบายน้ำ แต่เนื่องจากที่ปากท่อระบายน้ำทั้งด้านเหนือน้ำ และด้านท้ายน้ำ มีวัชพืชขึ้นปกคลุมตลิ่งของลำเหมืองทั้งสองฟาก</p> <p>ประกอบกับที่ตำแหน่งท่อลอดเหลี่ยมมีตะกอนตกสะสมเป็นปริมาณมาก ทำให้น้ำที่ไหลผ่านไม่สามารถระบายได้ทัน</p>	<p>เนื่องจากตำแหน่งกีดขวางทางน้ำของลำน้ำหรือลำเหมืองนี้ไม่สามารถหาขนาดพื้นที่รับน้ำได้ชัดเจนและไม่มีข้อมูลการวัดน้ำ จึงหาอัตราการไหลโดยใช้วิธีของแมนนิง และกำหนดให้มีน้ำไหลเต็มลำน้ำ ในช่วงต้นน้ำก่อนถึงจุดกีดขวาง โดยมีอัตราการไหลสูงสุด = $2.72 \text{ m}^3/\text{s}$</p> <p>ท่อลอดเหลี่ยมขนาดเดิมเพียงพอต่อปริมาณน้ำที่ต้องการระบาย แต่เนื่องจากลำเหมืองร่องแสะ มีวัชพืชขึ้นเป็นปริมาณมาก จึงควรทำการขุดลอกลำเหมืองตลอดทั้งสาย ทั้งด้านเหนือน้ำและด้านท้ายน้ำ</p>
