ข้อมูลสภาพปัญหาและแนวทางการแก้ไขปัญหาเบื้องต้นของตำแหน่งการกีดขวางทางน้ำ จังหวัดเชียงใหม่

รหัสตำแหน่งกีดขวางที่: CM2402007001

ชื่อลำน้ำ ลำเหมืองหลังถ้ำ เป็นสาขาของแม่น้ำ แม่ น้ำปิง ประเภทลำน้ำ ลำเหมือง วันที่สำรวจ: 8 มิถุนายน 2564
หมู่บ้าน หมู่ที่ 7 ป่าลาน ตำบล สองแคว อำเภอ ดอยหล่อ จังหวัด เชียงใหม่

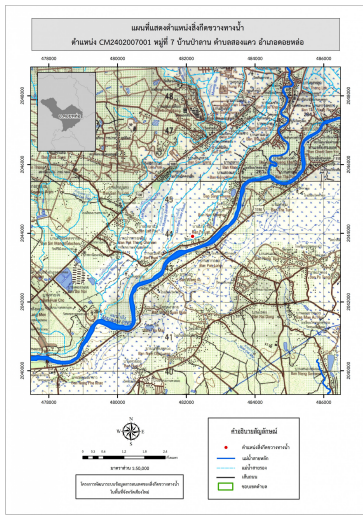
รูปภาพประกอบ

- > โดยธรรมชาติ การทับถมของตะกอน (ลำน้ำต้นเขิน) วัชพืช (ต้นพืชเติบโตเต็มลำเหมือง)
- > โดยมนุษย์ จาก ระบบสาธารณสุขโลก: ท่อลอดถนนที่ตัดลำน้ำมีขนาดเล็กเกินไประบายน้ำหลากไม่ทัน

ระดับการกีดขวาง ปานกลาง คิดเป็น 30-70%

สภาพปัญหาการกีดขวางทางน้ำ	แนวทางและวิธีการแก้ไขปัญหาเบื้องต้น
<p>ลำเหมืองหลังถ้ำ เป็นลำเหมืองไม่ตาดมัว มีขนาดความกว้างของผิวน้ำ 3.5 m. ความลึก 1.2 m. ความลาดชันของตลิ่ง 1:1 มีท่อลอดกลมขนาดเส้นผ่านศูนย์กลาง 0.60 m. จำนวน 1 ช่อง ซึ่งมีขนาดหน้าตัดเล็กกว่าหน้าตัดของลำเหมือง ประกอบกับทางด้านท้ายน้ำที่ไหลลงสู่ลำน้ำปิง ตลิ่งของลำเหมืองมีฟากที่เป็นถนนสร้างไปตามแนวลำน้ำ ทำให้ความลาดชันของตลิ่งมากขึ้น (ค่าความกว้างในแนวราบลดลง เมื่อความลึกของท้องน้ำเท่าเดิม)</p>	<p>เนื่องจากตำแหน่งกีดขวางทางน้ำของลำน้ำหรือลำเหมืองนี้ไม่สามารถหาขนาดพื้นที่รับน้ำได้ชัดเจนและไม่มีข้อมูลการวัดน้ำ จึงหาอัตราการไหลโดยใช้วิธีของแมนนิง และกำหนดให้มีน้ำไหลเต็มลำน้ำ ในช่วงต้นน้ำก่อนถึงจุดกีดขวาง โดยมีอัตราการไหลสูงสุด = $2.6 \text{ m}^3/\text{s}$</p> <p>ลำเหมืองหลังถ้ำมีขนาดหน้าตัดการระบายน้ำที่ใหญ่กว่าท่อลอดกลม ที่มีขนาดเส้นผ่านศูนย์กลาง 0.60 m. จำนวน 1 ช่อง ทำให้ตรงตำแหน่งที่เป็นท่อลอดนี้ไม่สามารถรองรับปริมาณน้ำที่ต้องการระบายได้ทัน ดังนั้นจึงควรเปลี่ยนเป็นท่อลอดเหลี่ยมที่มีขนาดความกว้าง 1.5 m. ความลึก 1.2 m. จำนวน 1 ช่อง</p> <p>พร้อมกับขุดลอกลำเหมืองตลอดทั้งเส้นเนื่องจากมีวัชพืชขึ้นปกคลุมหนาแน่น ความลาดชันท้องน้ำ 0.0020</p>
