## ข้อมูลสภาพปัญหาและแนวทางการแก้ไขปัญหาเบื้องต้นของตำแหน่งการกีดขวางทางน้ำ จังหวัดเชียงใหม่

รหัสตำแหน่งการกีดขวางที่: CM2402007002

ชื่อลำน้ำ ลำเหมืองหลังถ้ำ เป็นสาขาของแม่น้ำ แม่น้ำปิง ประเภทลำน้ำ ลำเหมือง วันที่สำรวจ: 8 มิถุนายน 2564  
หมู่บ้าน หมู่ที่ 7 ป่าลาน ตำบล สองแคว อำเภอ ดอยหล่อ จังหวัด เชียงใหม่

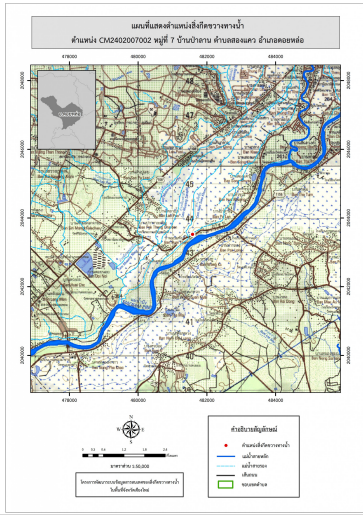
# รูปภาพประกอบ

- > โดยธรรมชาติ การทับถมของตะกอน (ลำน้ำต้นเขิน) วัชพืช (ลำเหมืองหลังถ้ำมีวัชพืช )
- > โดยมนุษย์ จาก ระบบสาธารณสุข: ท่อลอดถนนที่ตัดลำน้ำมีขนาดเล็กเกินไประบายน้ำหลากไม่ทัน  
อื่นๆ (มีการระบายน้ำมาเสริมจากลำเหมืองตัดผิวคอนกรีตที่ผิวน้ำมาจากน้ำปิงไหลเข้ามาเสริม)

<p>ลำเหมืองหลังถ้ำ มีรางระบายน้ำคอนกรีตรูปตัวยู ขนาดความกว้าง 0.80 m.          ความลึก 1.2 m. มีระยะทาง 150.0 m.          ซึ่งได้รับน้ำจากการสูบน้ำขึ้นมาจากแม่น้ำปิง          มีแนวการวางรางระบายน้ำให้พื้นที่ได้รับการสูบน้ำไหลไปยังปลายของรางระบายน้ำ ที่เชื่อมต่อกับลำเหมืองหลังถ้ำ          ทำให้น้ำที่สูบน้ำขึ้นมาจากแหล่งน้ำของลำเหมือง          เพื่อใช้ในการอุปโภคบริโภค ซึ่งถ้ามีการควบคุมปริมาณน้ำไม่มีแบบแผน          จะทำให้น้ำไหลไปเสริมกับน้ำที่ไหลโดยปกติในลำเหมืองหลังถ้ำ          และตรงบริเวณเดียวกันนี้ มีท่อลอดกลมขนาดเส้นผ่านศูนย์กลาง 0.60 m.          จำนวน 1 ช่อง ลอดใต้ถนนของหมู่บ้าน          และวางแนวท่อฝังใต้ดินไปตามแนวลำน้ำเดิมจนกระทั่งบรรจบกับแม่น้ำปิงที่ด้านท้ายน้ำ ที่พิกัด 481646,2043455 47Q โดยมีระยะ 64.0 m.          อีกทั้งที่หน้าท่อการระบายน้ำด้านเหนือและท้ายน้ำมีวัชพืชขึ้นปกคลุมแน่นหนา          ไม่สามารถระบายน้ำออกจากลำเหมืองหลังถ้ำได้ทัน</p>	<p>เนื่องจากตำแหน่งกีดขวางทางน้ำของลำน้ำหรือลำเหมืองนี้ไม่สามารถหาขนาดพื้นที่รับน้ำได้ชัดเจนและไม่มีข้อมูลการวัดน้ำ จึงหาอัตราการไหลโดยใช้วิธีของแมนนิ่ง และกำหนดให้มีน้ำไหลเต็มลำน้ำ ในช่วงต้นน้ำก่อนถึงจุดกีดขวาง          โดยมีอัตราการไหลสูงสุด = <math>3.45 \text{ m}^3/\text{s}</math></p>

<p>ท่อลอดกลมขนาดเส้นผ่านศูนย์กลาง 0.60 m. จำนวน 1 ช่อง          ซึ่งไม่เพียงพอต่อปริมาณน้ำที่ต้องการระบาย          ดังนั้นจึงควรทำการขยายท่อระบายน้ำให้ใหญ่ขึ้น          โดยเปลี่ยนเป็นท่อลอดเหลี่ยมขนาดความกว้าง 1.8 m. ความลึก 1.5 m.          จำนวน 1 ช่อง เพื่อให้สามารถระบายน้ำที่ไหลจากลำเหมืองได้ทัน          ความลาดชันท้องน้ำ 0.0020</p>
