ข้อมูลสภาพปัญหาและแนวทางการแก้ไขปัญหาเบื้องต้นของตำแหน่งการกีดขวางทางน้ำ จังหวัดเชียงใหม่

รหัสตำแหน่งการกีดขวางทางน้ำ: CM1207007001

ชื่อลำน้ำ ลำเหมืองเสียน้ำ เป็นสาขาของแม่น้ำ ลำเหมืองชลประทานสิ้นสุดบ้านสามหลัง/แม่น้ำปิง ประเภทลำน้ำ ลำเหมือง วันที่สำรวจ: 9 มิถุนายน 2564

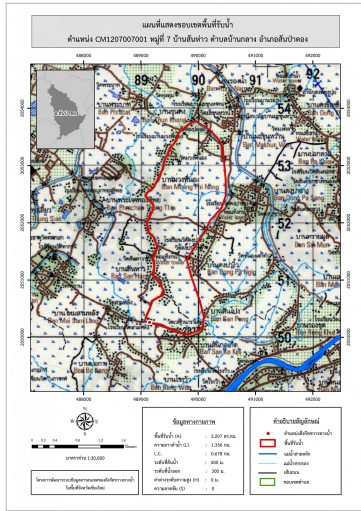
รูปภาพประกอบ

- > โดยธรรมชาติ การทับถมของตะกอน (ลำน้ำตื้นเขิน) วัชพืช (วัชพืชขึ้นเต็มลำเหมือง)
- > โดยมนุษย์ จาก ระบบสาธารณูปโภค: ท่อลอดถนนที่ตัดลำน้ำมีขนาดเล็กเกินไประบายน้ำหลากไม่ทัน

สภาพปัญหาการกีดขวางทางน้ำ	แนวทางและวิธีการแก้ไขปัญหาเบื้องต้น
ลำเหมืองเสียน้ำ รับน้ำมาจากพื้นที่เกษตรกรรม เมื่อถึงช่วงหน้าฝน ลำเหมืองจะรับน้ำที่ระบายออกจากพื้นที่เป็นปริมาณมาก โดยมีความกว้างของท้องน้ำ 1.2 m. ความลึก 1.2 m. ความลาดชันของตลิ่ง 1:1 ซึ่งส่วนที่แคบที่สุดของลำเหมืองเสียน้ำเป็นท่อลอดกลม ขนาดเส้นผ่านศูนย์กลาง 0.80 m. จำนวน 1 ช่อง ดังนั้นท่อลอดมีขนาดเล็กกว่าขนาดหน้าตัดของลำเหมืองอยู่มาก น้ำจะเอ่อท่วมล้นด้านเหนือน้ำ และท้ายน้ำทุกปี และขังอยู่เป็นเวลา 2-3 เดือน กว่าปริมาณน้ำจะระบายออกได้หมด ลำเหมืองนี้ไหลไปรวมกับคลองชลประทานที่ระบายน้ำลงแม่น้ำปิง	ข้อมูลพื้นที่รับน้ำของตำแหน่งที่เกิดปัญหา $A = 3.21$ ตารางกิโลเมตร $L_0 = 1.36$ กิโลเมตร $H = -$ เมตร $C = 0.34$ $tc = 3.18$ ชั่วโมง $I = 65.7$ มิลลิเมตร อัตราการไหลสูงสุด = $2.92 \text{ m}^3/\text{s}$ Return period = 10 ปี
	เปลี่ยนเป็นท่อลอดเหลี่ยมขนาดความกว้าง 1.5 m. ความลึก 1.2 m. จำนวน 1 ช่อง ความลาดชันท้องน้ำ 0.0020
