ข้อมูลสภาพปัญหาและแนวทางการแก้ไขปัญหาลำน้ำเบื้องต้นของตำแหน่งการกีดขวางทางน้ำ จังหวัดเชียงใหม่

รหัสตำแหน่งการกีดขวางทางน้ำ: CM2302005001

ชื่อลำน้ำ ลำห้วยแม่วาก เป็นสาขาของแม่น้ำ
 เป็นสาขาของแม่น้ำ ลำน้ำแม่ฮอน/แม่น้ำโฮม/แม่น้ำแม่กวัง/แม่น้ำปิง
 ประเภทลำน้ำ ลำห้วย วันที่สำรวจ: 16 มิถุนายน 2564
 หมู่บ้าน หมู่ที่ 5 ป่าตันใต้ ตำบล ออนกลาง อำเภอ แม่ฮอน จังหวัด เชียงใหม่

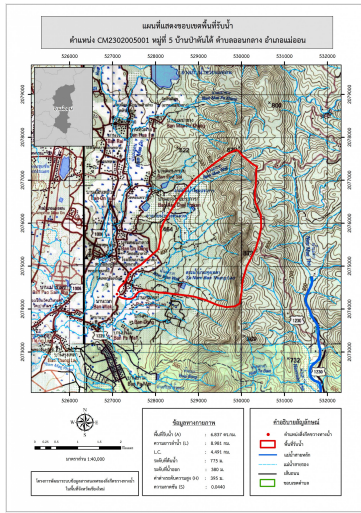
รูปภาพประกอบ

สภาพปัญหาการกีดขวางทางน้ำ	แนวทางและวิธีการแก้ไขปัญหาลำน้ำเบื้องต้น
จุดประตูล้ำในลำห้วยแม่วากที่ใช้เพื่อแบ่งน้ำไปใช้ทางการเกษตร ประกอบกับมีทางน้ำที่คดเคี้ยว เมื่อมีน้ำป่าไหลมากจะทำให้ระบายน้ำได้ไม่ทันเข้าท่วมพื้นที่ทางการเกษตร	ข้อมูลพื้นที่รับน้ำของตำแหน่งที่เกิดปัญหา $A = 6.84$ ตารางกิโลเมตร $L_0 = 8.98$ กิโลเมตร $H = 395$ เมตร $C = 0.43$ $tc = 1.2$ ชั่วโมง $l = 78.09$ มิลลิเมตร อัตราการไหลสูงสุด = $4.79 \text{ m}^3/\text{s}$ Return period = 50 ปี วางแผนเพื่อทำการขุดลอกลำห้วยแม่วาก ให้มีขนาดหน้าตัดการระบายน้ำที่เพิ่มมากขึ้น และหมั่นตรวจสอบประตูล้ำให้สามารถใช้งานได้ตลอดเวลา
