ข้อมูลสภาพปัญหาและแนวทางการแก้ไขปัญหาเบื้องต้นของตำแหน่งการกีดขวางทางน้ำ จังหวัดเชียงใหม่

รหัสตำแหน่งกีดขวางที่: CM2302005002

ชื่อลำน้ำ ลำห้วยแม่วาก เป็นสาขาของแม่น้ำ  
 เป็นสาขาของแม่น้ำ ลำน้ำแม่ฮอน/แม่น้ำโฮม/แม่น้ำแม่กวาง/แม่น้ำปิง  
 ประเภทลำน้ำ ลำห้วย วันที่สำรวจ: 16 มิถุนายน 2564  
 หมู่บ้าน หมู่ที่ 5 ป่าต้นไต้ ตำบล ออนกลาง อำเภอ แม่ฮอน จังหวัด เชียงใหม่

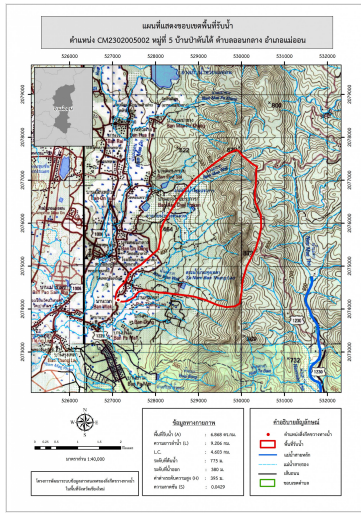
- > โดยธรรมชาติ การทับถมของตะกอน (ลำน้ำตื้นเขิน) วัชพืช (ลำห้วยมีวัชพืชเติบโตอย่างหนาแน่น และมีตะกอนสะสมที่ท้องน้ำเป็นปริมาณมาก )
- > โดยมนุษย์ จาก ระบบสาธารณสุขภาค: ท่อลอดถนนที่ตัดลำน้ำมีขนาดเล็กเกินไประบายน้ำหลากไม่ทัน

ระดับการกีดขวาง ปานกลาง คิดเป็น 30-70%

สภาพปัญหาการกีดขวางทางน้ำ	แนวทางและวิธีการแก้ไขปัญหาคือเบื้องต้น
ท่อลอดทางเข้าบ้านมีขนาดเล็ก ทำให้ระบายน้ำได้ไม่ดีเท่าที่ควร มีการทำประชาพิจารณ์เพื่อหาวิธีแก้ไขแล้ว	ข้อมูลพื้นที่รับน้ำของตำแหน่งที่เกิดปัญหา $A = 6.87$ ตารางกิโลเมตร $L0 = 9.21$ กิโลเมตร $H = 395$ เมตร $C = 0.34$ $tc = 1.1$ ชั่วโมง $I = 60.54$ มิลลิเมตร อัตราการไหลสูงสุด = $4.72 \text{ m}^3/\text{s}$ Return period = 10 ปี
	ท่อลอดมีขนาดหน้าตัดการระบายน้ำเล็กเกินไป ดังนั้นจึงควรเปลี่ยนเป็นท่อลอดเหลี่ยม ขนาดความกว้าง 1.8 m. ความลึก 1.2 m. จำนวน 2 ช่อง ความลาดชันท้องน้ำ 0.0020
