## ข้อมูลสภาพปัญหาและแนวทางการแก้ไขปัญหาเบื้องต้นของตำแหน่งการกีดขวางทางน้ำ จังหวัดเชียงใหม่

รหัสตำแหน่งกีดขวางทางน้ำ: CM1107004001

ชื่อลำน้ำ รางระบายน้ำชุมชน เป็นสาขาของแม่น้ำ  
 คันคลองชลประทานถนนเลี่ยงเมืองสันป่าตองทางตง ประเภทลำน้ำ ลำเหมือง วันที่สำรวจ: 1 กรกฎาคม 2564  
 หมู่บ้าน หมู่ที่ 4 น้ำแพร่ ตำบล น้ำแพร่ อำเภอ หางตอง จังหวัด เชียงใหม่

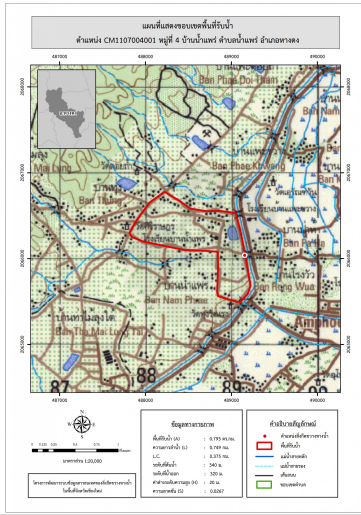
# รูปภาพประกอบ

ความยาวของช่วงลำน้ำที่เกิดปัญหา เป็นจุดระยะ น้อยกว่า 10 เมตร การตาดผิวของลำน้ำ ลำเหมืองที่ไหลลงท่อระบายน้ำไม่มีการตาดผิว ไม่ตาดผิว มีลักษณะปกคลุมด้วยผิวดินและตะกอน ไหลลงท่อระบายน้ำคอนกรีต

- > โดยธรรมชาติ การทับถมของตะกอน (ลำน้ำต้นเขิน) วัชพืช (วัชพืชขึ้นตลอดหน้าตัดการระบายน้ำของลำเหมืองทั้ง 2 สาย )
- > โดยมนุษย์ จาก ระบบสาธารณสุขโคต: ท่อลอดถนนที่ตัดลำน้ำมีขนาดเล็กเกินไประบายน้ำหลากไม่ทัน

สภาพปัญหาการกีดขวางทางน้ำ	แนวทางและวิธีการแก้ไขปัญหายังเบื้องต้น
ท่อลอดกลมขนาดเส้นผ่านศูนย์กลาง 0.80 m. จำนวน 1 ช่อง ไหลลอดใต้ถนนคลองชลประทานเลี่ยงเมืองสันป่าตอง-ทางตง (ถนนที่เข้าสู่เมืองเชียงใหม่) รับน้ำมาจากชุมชนในบริเวณนั้น และลำเหมืองดินข้างถนน 2 สายไหลลงท่อลอดนี้	ข้อมูลพื้นที่รับน้ำของตำแหน่งที่เกิดปัญหา $A = 0.79$ ตารางกิโลเมตร $L0 = 0.75$ กิโลเมตร $H = 20$ เมตร $C = 0.7$ $tc = 0.76$ ชั่วโมง $I = 83.87$ มิลลิเมตร อัตราการไหลสูงสุด = $1.06 \text{ m}^3/\text{s}$ Return period = 10 ปี
ประกอบกับเป็นท่อลอดที่มีตะกอนเยอะ เนื่องจากไม่สามารถทำการขุดลอกได้ ส่งผลให้น้ำมักจะเอ่อล้นช่วงหน้าฝน	เปลี่ยนท่อลอดกลมเป็นท่อลอดเหลี่ยมที่มีขนาดความกว้าง 1.5 m. ความลึก 1.2 m. จำนวน 1 ช่อง เพื่อรองรับปริมาณน้ำที่ระบายออกจากชุมชนให้ได้เพียงพอ อีกทั้งพิจารณาถึงระดับของแนวการวางท่อ ให้น้ำสามารถระบายออกจากชุมชนได้ โดยวางระดับท่อไม่ให้สูงกว่าแนวพื้นที่ของชุมชนบริเวณนั้น ความลาดชันท้องน้ำ 0.0050
