ข้อมูลสภาพปัญหาและแนวทางการแก้ไขปัญหาเบื้องต้นของตำแหน่งการกีดขวางทางน้ำ จังหวัดเชียงใหม่

รหัสตำแหน่งการกีดขวางที่: CM1205008001

ชื่อลำน้ำ ลำเหมืองแม่กุ่ม เป็นสาขาของแม่น้ำ แม่่น้ำปิง ประเภทลำน้ำ ลำเหมือง วันที่สำรวจ: 1 กรกฎาคม 2564
หมู่บ้าน หมู่ที่ 8 แม่ฮ่องใต้ ตำบล แม่ก่า อำเภอ สันป่าตอง จังหวัด เชียงใหม่

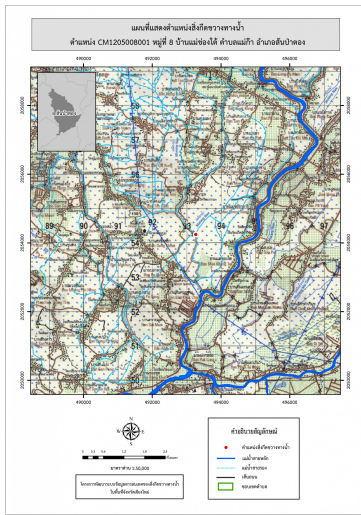
รูปภาพประกอบ

- > โดยธรรมชาติ การทับถมของตะกอน (ลำน้ำต้นเขิน) วัชพืช (ลำเหมืองแม่กุ่มมีวัชพืชและตะกอนสะสมเป็นปริมาณมาก สำหรับลำเหมืองทำกั้นมีตะกอนสะสมตลอดช่วง)
- > โดยมนุษย์ จาก อื่นๆ (ลำเหมืองทำกั้นมีแนววางพาดผ่านลำเหมืองแม่กุ่ม ทำให้หน้าตัดการระบายน้ำของลำเหมืองแม่กุ่มลดน้อยลง)

สภาพปัญหาการกีดขวางทางน้ำ	แนวทางและวิธีการแก้ไขปัญหาเบื้องต้น
ลำเหมืองแม่กุ่มเป็นลำเหมืองใหญ่ ที่มีลำเหมืองทำกั้นตัดผ่านลำเหมืองแม่กุ่ม (ลำเหมืองทำกั้นมีลักษณะเป็นรางระบายตาดมคอนกรีตรูปหน้าตัดตัวยู) โดยที่ลำเหมืองทำกั้นมีประตุน้ำล้น 3 ช่อง ซึ่งตำแหน่งของลำเหมืองทำกั้น มีแนวการวางตัดผ่านหน้าตัดการระบายน้ำของลำเหมืองแม่กุ่ม ดังนั้นเมื่อน้ำในลำเหมืองทำกั้นมีปริมาณมาก ลำเหมืองก็จะระบายน้ำลงสู่ลำเหมืองแม่กุ่มผ่านช่องระบายน้ำล้นนี้ และการระบายจะเกิดการติดขัดที่ตำแหน่งนี้ เนื่องจากหน้าตัดการระบายน้ำของลำเหมืองแม่กุ่มลดน้อยลง ประกอบกับลำเหมืองแม่กุ่มมีวัชพืช และตะกอนเป็นปริมาณมาก ส่งผลให้น้ำระบายไม่ทันเกิดน้ำเอ่อล้นตลิ่งเข้าท่วมพื้นที่ใกล้เคียง	เนื่องจากตำแหน่งการกีดขวางทางน้ำของลำน้ำหรือลำเหมืองนี้ไม่สามารถหาขนาดพื้นที่รับน้ำได้ชัดเจนและไม่มีข้อมูลการวัดน้ำ จึงหาอัตราการไหลโดยใช้วิธีของแมนนิ่ง และกำหนดให้มีน้ำไหลเต็มลำน้ำ ในช่วงต้นน้ำก่อนถึงจุดกีดขวาง โดยมีอัตราการไหลสูงสุด = $37.5 \text{ m}^3/\text{s}$ ขุดลอกลำเหมืองแม่กุ่มเพื่อให้มีขนาดหน้าตัดการระบายน้ำที่เพิ่มมากขึ้น แหล่งหมั่นตรวจสอบสิ่งปฏิกูลที่มากติดตอม่อสะพาน เพื่อทำให้น้ำสามารถระบายได้มากขึ้น
