ข้อมูลสภาพปัญหาและแนวทางการแก้ไขปัญหาเบื้องต้นของตำแหน่งการกีดขวางทางน้ำ จังหวัดเชียงใหม่

รหัสตำแหน่งกีดขวางที่: CM1205008002

ชื่อลำน้ำ ลำเหมืองแม่ฮ่อง เป็นสาขาของแม่น้ำ ลำเหมืองสบร่อง/แม่น้ำปิง ประเภทลำน้ำ ลำเหมือง วันที่สำรวจ: 10 มิถุนายน 2564
หมู่บ้าน หมู่ที่ 8 แม่ฮ่องใต้ ตำบล แม่ก่า อำเภอ สันป่าตอง จังหวัด เชียงใหม่

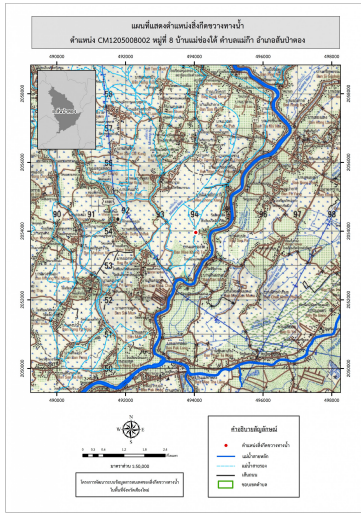
รูปภาพประกอบ

การทับถมของตะกอน (ลำน้ำตื้นเขิน) วัชพืช (มีพืชชนิดปกคลุมผิวดิน เต็บโตเต็มตลิ่งตลอดช่วง และไม่มีพืชจำพวกพืชน้ำลอยเต็มผิวน้ำของลำเหมือง)
> โดยธรรมชาติ
> โดยมนุษย์ จาก อื่นๆ (สะพานไม่มีตอม่อที่วางอยู่ในลำเหมือง แต่เนื่องจากมีคอสะพานที่กีดขวางระดับตลิ่งของลำเหมือง)
ระดับการกีดขวาง น้อย คิดเป็น 1-30% หน่วยงานการดำเนินการแก้ไข องค์การบริหารส่วนตำบลแม่ก่า
โดยวิธี ยังไม่ได้ดำเนินการ ผลการดำเนินการ ไม่ได้ผล
สภาพในปัจจุบันของโครงการที่แก้ไขปัญหายังไม่มีในแผน

สภาพปัญหาการกีดขวางทางน้ำ	แนวทางและวิธีการแก้ไขปัญหาเบื้องต้น
<p>ลำเหมืองแม่ฮ่อง เป็นลำเหมืองที่ขุดแยกออกมาจากลำน้ำสบร่อง ซึ่งเป็นลำเหมืองสำหรับใช้ในการทำเกษตรกรรม</p> <p>ซึ่งด้านท้ายน้ำของลำเหมืองแม่ฮ่องจะวกไปบรรจบกับลำน้ำสบร่องอีกที ก่อนที่จะไหลลงสู่แม่น้ำปิง ที่พิกัด 493257 2052893 47Q และแยกไหลไปลงลำน้ำปิงที่พิกัด 493772 2052516 47Q</p> <p>ลำเหมืองนี้มีวัชพืชขึ้นปกคลุมหนาแน่น และตะกอนเป็นปริมาณมากตลอดทั้งเส้นของลำเหมือง</p> <p>ประกอบกับตำแหน่งที่ทำการสำรวจ ระดับของคานสะพานอยู่สูงกว่าระดับต่ำสุดของผิวดินที่อยู่ทางด้านเหนือน้ำของตัวสะพาน</p> <p>เมื่อเข้าช่วงหน้าฝนปริมาณน้ำจะมีมาก ทำให้น้ำเอ่อล้นตรงตำแหน่งจุดต่ำสุดนี้ แต่ตรงบริเวณสะพานมีพืชน้ำขึ้นสูงกว่าระดับคานของสะพาน</p> <p>ซึ่งสะพานนี้ไม่มีตอม่อ เป็นการวางคานในแนวยาวข้ามลำเหมือง มีความยาว 12.0 m.</p>	<p>เนื่องจากตำแหน่งกีดขวางทางน้ำของลำน้ำหรือลำเหมืองนี้ไม่สามารถหาขนาดพื้นที่รับน้ำได้ชัดเจนและไม่มีข้อมูลการวัดน้ำ จึงหาอัตราการไหลโดยใช้วิธีของแมนนิ่ง และกำหนดให้มีน้ำไหลเต็มลำน้ำ ในช่วงต้นน้ำก่อนถึงจุดกีดขวาง</p> <p>โดยมีอัตราการไหลสูงสุด = $13.52 \text{ m}^3/\text{s}$</p> <p>ระดับของคอสะพานต่ำกว่าระดับของลำเหมือง</p> <p>ทำให้หน้าตัดการระบายน้ำลดน้อยลง ดังนั้นจึงควรทำการรื้อถอนสะพานแล้วทำการก่อสร้างใหม่</p>
