ข้อมูลสภาพปัญหาและแนวทางการแก้ไขปัญหาเบื้องต้นของตำแหน่งการกีดขวางทางน้ำ จังหวัดเชียงใหม่

รหัสตำแหน่งกีดขวางที่: CM1210009001

ชื่อลำน้ำ แม่น้ำแม่กุง เป็นสาขาของแม่น้ำ แม่น้ำปิง ประเภทลำน้ำ แม่น้ำสาขา วันที่สำรวจ: 16 มิถุนายน 2564  
หมู่บ้าน หมู่ที่ 9 แม่กุงน้อย ตำบล หุ่นต้อม อำเภอ สันป่าตอง จังหวัด เชียงใหม่

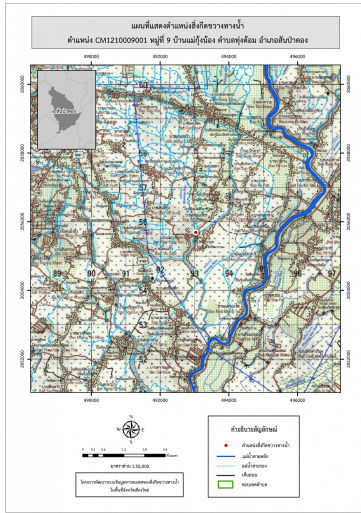
# รูปภาพประกอบ

- > โดยธรรมชาติ การทับถมของตะกอน (ลำน้ำต้นเขิน) วัชพืช (มีวัชพืชเจริญเติบโตตลอดช่วง และมีพืชจำพวกผิวน้ำเติบโตเต็มผิวน้ำของลำน้ำแม่กุง )
- > โดยมนุษย์ จาก อื่นๆ (ในช่วงหน้าฝนจะมีสิ่งปฏิกูลไหลมาติดตอม่อสะพาน แต่สะพานมีความกว้างของตอม่อเหมาะสมแล้ว ประกอบกับการระบายน้ำเป็นไปได้ช้าเนื่องจากมีวัชพืชเต็มลำน้ำ)

ระดับการกีดขวาง ปานกลาง คิดเป็น 30-70%

<p>น้ำแมกั่ว ซึ่งเป็นแม่น้ำสาขาของแม่น้ำปิงไหลลงแม่น้ำปิงที่พิกัด 493457 2052539 47Q มีสะพานที่มีความกว้างของช่วงตอม่อ 8.0 m. ความลึก 3.0 m. จำนวนตอม่อ 3 แถว</p> <p>โดยทั้งทางด้านเหนือน้ำและท้ายน้ำมีวัชพืชแน่นหนาทั้งฝิวน้ำ และขึ้นเต็มตลิ่งทั้งสองข้างของลำน้ำ</p> <p>ประกอบกับตรงบริเวณฐานตอม่อมีตะกอนและเศษกิ่งไม้สะสมเป็นปริมาณมาก ทั้งนี้บริเวณด้านเหนือน้ำของตัวสะพาน</p> <p>มีการระบายน้ำออกจากพื้นที่ชุมชนบริเวณนั้น</p>	<p>เนื่องจากตำแหน่งกีดขวางทางน้ำของลำน้ำหรือลำเหมืองนี้ไม่สามารถหาขนาดพื้นที่รับน้ำได้ชัดเจนและไม่มีข้อมูลการวัดน้ำ จึงหาอัตราการไหลโดยใช้วิธีของแมนนิ่ง และกำหนดให้มีน้ำไหลเต็มลำน้ำ ในช่วงต้นน้ำก่อนถึงจุดกีดขวาง</p> <p>โดยมีอัตราการไหลสูงสุด = <math>37.5 \text{ m}^3/\text{s}</math></p>
<p>โดยทำเป็นท่อเหลี่ยมแบบปิดฝิด้านบน ที่มีความกว้าง 3.5 m. ความลึก 1.8 m. ไหลเข้ามาเสริม ทำให้เมื่อเข้าสู่ช่วงฤดูฝน</p> <p>น้ำแมกั่วจะมีปริมาณน้ำไหลเยอะพร้อมกับการระบายน้ำออกจากพื้นที่ ทำให้ตำแหน่งที่ทำการสำรวจ</p> <p>ซึ่งเป็นสะพานมีการดักจับสิ่งปฏิกูลต่างๆเต็มตลอดทั้งช่วงของตอม่อ ทำให้ไม่สามารถระบายน้ำออกจากน้ำแมกั่วได้ทัน</p> <p>จนน้ำเอ่อล้นตลิ่งท่วมทั้งสองฝั่งของลำน้ำ</p> <p>เข้าท่วมพื้นที่เกษตรกรรมเป็นส่วนใหญ่</p>	<p>สะพานมีช่วงตอม่อที่มีขนาดเหมาะสม แต่น้ำแมกั่วมีวัชพืชขึ้นอย่างหนาแน่น ประกอบกับมีน้ำที่ระบายออกจากพื้นที่ชุมชนเข้ามาเสริม</p> <p>ดังนั้นจึงควรทำการขุดลอกลำน้ำตลอดทั้งสาย</p> <p>ทั้งนี้ช่วงหน้าฝนทำการขุดลอกสิ่งปฏิกูลที่มาติดตัวตอม่อสะพาน เพื่อให้หน้าในลำน้ำระบายได้สะดวกขึ้น</p>
