## ข้อมูลสภาพปัญหาและแนวทางการแก้ไขปัญหาเบื้องต้นของตำแหน่งการกีดขวางทางน้ำ จังหวัดเชียงใหม่

รหัสตำแหน่งการกีดขวางที่: CM1210009004

ชื่อลำน้ำ พื้นที่รับน้ำไม่มีทางระบายน้ำ เป็นสาขาของแม่น้ำ แม่น้ำแมกแง/แม่น้ำปิง ประเภทลำน้ำ แม่น้ำสาขา วันที่สำรวจ: 16 มิถุนายน 2564  
หมู่บ้าน หมู่ที่ 9 แมกแงน้อย ตำบล หุ่นต้อม อำเภอ สันป่าตอง จังหวัด เชียงใหม่

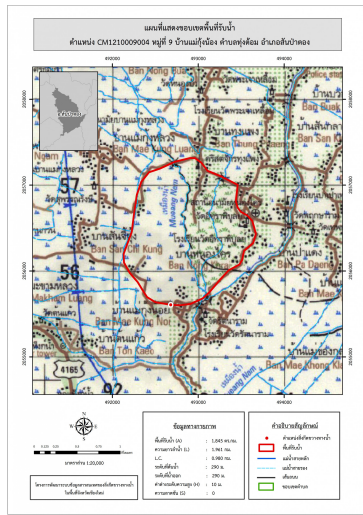
# รูปภาพประกอบ

- > โดยธรรมชาติ -
- > โดยมนุษย์ จาก ระบบสาธารณสุขโรค: ถนนขวางทางน้ำ  
อื่นๆ (มีแนวถนนตัดผ่านพื้นที่ ทำให้เกิดเป็นแอ่งรับน้ำ น้ำจึงท่วมขังในพื้นที่)

สภาพปัญหาการกีดขวางทางน้ำ	แนวทางและวิธีการแก้ไขปัญหาเบื้องต้น
มีลักษณะเป็นถนนในชุมชนก่อสร้างผ่านพื้นที่รับน้ำ ที่ไม่มีการวางแนวท่อลอดใต้ถนนรวมทั้งไม่มีการทำเป็นลำเหมืองข้างถนนเพื่อระบายน้ำออกจากพื้นที่ โดยมีท่อกลมขนาดเส้นผ่านศูนย์กลาง 1.0 m. จำนวน 2 ช่อง ที่ทำหน้าที่ระบายน้ำออกจากพื้นที่รับน้ำนั้นไหลระบายสู่น้ำแมกแง ดังนั้นเมื่อมีถนนมาขวางการไหลของน้ำ ทำให้น้ำไม่สามารถไหลเข้ามาสู่ท่อกลมนี้ จึงเกิดเป็นน้ำท่วมขังอยู่ในพื้นที่เมื่อเกิดฝนตกหนักในช่วงฤดูฝน	ข้อมูลพื้นที่รับน้ำของตำแหน่งที่เกิดปัญหา A = 1.84 ตารางกิโลเมตร L0 = 1.96 กิโลเมตร H = - เมตร C = 0.34 tc = 0.85 ชั่วโมง l = 72.11 มิลลิเมตร อัตราการไหลสูงสุด = 0.7 m <sup>3</sup> /s Return period = 5 ปี กำหนดพื้นที่รับน้ำของท่อลอดกลมนั้น และวางแนวสำหรับการขุดลอกเป็นลำเหมืองเพื่อรับน้ำจากพื้นที่ สำหรับถนนสายที่ตัดผ่านให้ทำการวางท่อลอดถนน(ทำเป็นท่อลอดกลมขนาดเส้นผ่านศูนย์กลาง 0.60 m. จำนวน 1 ช่อง) โดยกำหนดให้แนวของท่อลอดถนนทำหน้าที่ระบายน้ำออกจากพื้นที่รับน้ำปากเหนือของถนน และวางท่อลอดด้วยระยะห่างตามแนวถนนที่เหมาะสม สำหรับพื้นที่ท้ายน้ำให้ทำลำเหมืองรับน้ำจากท่อลอดถนน ให้น้ำสามารถระบายไปยังท่อลอดกลมขนาดเส้นผ่านศูนย์กลาง 1.0 m. จำนวน 2 ช่องนั้น ความลาดชันท้องน้ำ 0.0020
