ข้อมูลสภาพปัญหาและแนวทางการแก้ไขปัญหาเบื้องต้นของตำแหน่งการกีดขวางทางน้ำ จังหวัดเชียงใหม่

รหัสตำแหน่งการกีดขวางที่: CM1206012001

ชื่อลำน้ำ แม่น้ำแม่ขาน เป็นสาขาของแม่น้ำ แม่่น้ำปิง ประเภทลำน้ำ แม่น้ำสาขา วันที่สำรวจ: 16 มิถุนายน 2564
หมู่บ้าน หมู่ที่ 12 ท่าเตือ ตำบล บ้านแม่ อำเภอ สันป่าตอง จังหวัด เชียงใหม่

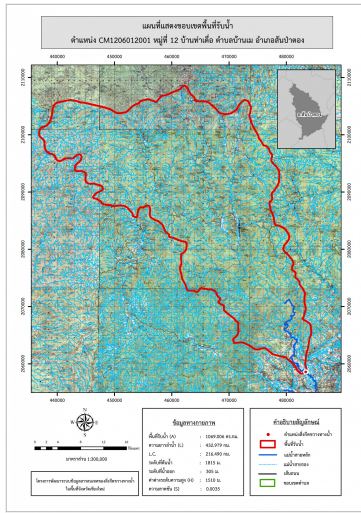
รูปภาพประกอบ

สภาพปัญหาการกีดขวางทางน้ำ	แนวทางและวิธีการแก้ไขปัญหาเบื้องต้น
เป็นสะพานลำน้ำแม่ขาน มีความกว้างของตัวสะพาน 50.0 m. มีจำนวนตอม่อทั้งหมด 6 แถว โดยแต่ละช่วงมีระยะห่าง 10.0 m. ทำให้มีตอม่อทั้งสิ้น 3 แถวที่วางอยู่ในลำน้ำแม่ขาน โดยที่มีความกว้างของลำน้ำก่อนถึงตัวสะพาน (ความกว้างด้านเหนือน้ำ) และความกว้างด้านท้ายน้ำ 10.0 m. ความลึกมากที่สุดประมาณ 5.5 m. สำหรับบริเวณที่เป็นตัวสะพานมีความลึกเท่ากับความลึกของลำน้ำแม่ขาน อีกทั้งลำน้ำแม่ขานมีวัชพืช และต้นไม้ขึ้นเต็มทั้งสองฝั่งของลำน้ำ ทั้งด้านเหนือน้ำและด้านท้ายน้ำ ดังนั้นเมื่อลำน้ำแม่ขานเข้าสู่ช่วงหน้าฝน จะทำให้ปริมาณน้ำเยอะที่ต้องการการระบาย อีกทั้งตำบล บ้านแม่ เป็นตำบลที่อยู่ใกล้พื้นที่ภูเขา ส่งผลให้เมื่อลำน้ำแม่ขานระบายน้ำ มักจะเอาเศษสิ่งปฏิกูลมาติดตอม่อสะพาน จนกระทั่งเกิดการสะสมของสิ่งต่างๆ ก่อให้เกิดเป็นน้ำเอ่อล้นลำน้ำแม่ขานเข้าท่วมพื้นที่โดยรอบบริเวณนั้น	ข้อมูลพื้นที่รับน้ำของตำแหน่งที่เกิดปัญหา $A = 1069.01$ ตารางกิโลเมตร อัตราการไหลสูงสุด = $212.41 \text{ m}^3/\text{s}$ Return period = 50 ปี สะพานมีความกว้างระหว่างตอม่อที่เหมาะสม แต่ควรวางแผนการขุดลอกลำน้ำให้มีความสอดคล้องกับช่วงหน้าฝนของพื้นที่ เพื่อเตรียมรับมือกับเศษสิ่งปฏิกูลให้สามารถไหลระบายออกจากตัวสะพานได้สะดวกในช่วงหน้าฝนนั้น อีกทั้งทำการขุดลอกตลิ่งให้สะอาดด้วย
