ข้อมูลสภาพปัญหาและแนวทางการแก้ไขปัญหาลำน้ำเบื้องต้นของตำแหน่งการกีดขวางทางน้ำ จังหวัดเชียงใหม่

รหัสตำแหน่งการกีดขวางที่: CM2205004001

ชื่อลำน้ำ ลำเหมืองกลาง เป็นสาขาของแม่น้ำ แม่น้ำขาน/แม่น้ำปิง ประเภทลำน้ำ ลำเหมือง วันที่สำรวจ: 17 มิถุนายน 2564
หมู่บ้าน หมู่ที่ 4 ดอนเปา ตำบล ดอนเปา อำเภอ แม่ว่าง จังหวัด เชียงใหม่

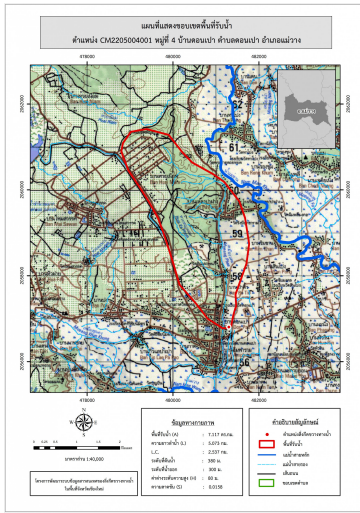
รูปภาพประกอบ

- > โดยธรรมชาติ การทับถมของตะกอน (ลำน้ำต้นเขิน) วัชพืช (ลำเหมืองปกคลุมด้วยผิวดิน ทำให้มีวัชพืชเติบโตตลอดตลิ่งของลำเหมือง และมีตะกอนสะสมที่ท้องลำเหมืองเป็นปริมาณมาก)
- > โดยมนุษย์ จาก สิ่งปฏิกูล

สภาพปัญหาการกีดขวางทางน้ำ	แนวทางและวิธีการแก้ไขปัญหาลำน้ำเบื้องต้น
<p>ท่อลอดเหลี่ยมความกว้าง 2.0 m. ความลึก 1.5 m. จำนวน 3 ช่อง</p> <p>ลอดใต้ถนนหมายเลข 1013 ทำหน้าที่ระบายน้ำออกจากลำเหมืองกลาง</p> <p>ที่มีความกว้าง 2.0 m. ความลึก 1.80 m. ความลาดชันของตลิ่ง 1:1</p> <p>โดยปกติในลำเหมืองจะเอ่อท่วมราว 4-5 ปีต่อครั้ง</p> <p>จะเป็นในลักษณะที่ลำน้ำแม่ขานหนุนน้ำในลำเหมือง</p> <p>แต่จะเห็นได้ว่าขนาดหน้าตัดการระบายน้ำของท่อลอดใหญ่กว่าขนาดหน้าตัดของลำน้ำแล้ว แต่เนื่องจากถ้าในพื้นที่เข้าสู่ช่วงฤดูฝน</p> <p>จะทำให้ลำน้ำมีการพัดพาเอาเศษสิ่งปฏิกูล</p> <p>พร้อมกับตะกอนปริมาณมากมาติดอยู่หน้าท่อการระบายน้ำ</p> <p>ทำให้ไม่สามารถระบายออกจากลำเหมืองได้ทัน</p> <p>จนกระทั่งเอ่อล้นตลิ่งเข้าท่วมชุมชนบริเวณนั้น</p>	<p>ข้อมูลพื้นที่รับน้ำของตำแหน่งที่เกิดปัญหา</p> <p>$A = 7.12$ ตารางกิโลเมตร $L_0 = 5.07$ กิโลเมตร $H = 80$ เมตร $C = 0.28$</p> <p>$t_c = 0.35$ ชั่วโมง $I = 60.1$ มิลลิเมตร อัตราการไหลสูงสุด = $12.65 \text{ m}^3/\text{s}$</p> <p>Return period = 10 ปี</p> <p>เนื่องจากขนาดหน้าตัดของท่อลอดถนน มีขนาดเพียงพอแล้ว</p> <p>แต่เมื่อน้ำในลำเหมืองกลางพัดพาเอาเศษสิ่งปฏิกูลมาติดหน้าท่อการระบายน้ำ</p> <p>น้ำไหลได้อย่างไม่เต็มที่ ดังนั้นจึงควรทำการขุดลอกลำน้ำตลอดทั้งสาย</p> <p>และวางแผนการขุดลอกอยู่เสมอ ด้วยระยะเวลาที่เหมาะสม</p> <p>เพื่อป้องกันการระบายน้ำช่วงหน้าฝนของลำเหมือง</p> <p>ไม่ให้พัดพาเอาเศษสิ่งปฏิกูลมาเกาะในไป</p>
