ข้อมูลสภาพปัญหาและแนวทางการแก้ไขปัญหาเบื้องต้นของตำแหน่งการกีดขวางทางน้ำ จังหวัดเชียงใหม่

รหัสตำแหน่งกีดขวางที่: CM2204006005

ชื่อลำน้ำ ลำห้วยแม่มุด เป็นสาขาของแม่น้ำ แม่น้ำแม่วาง/แม่น้ำปิง ประเภทลำน้ำ ลำห้วย วันที่สำรวจ: 18 มิถุนายน 2564
หมู่บ้าน หมู่ที่ 6 แม่มุด ตำบล แม่วีน อำเภอ แม่วาง จังหวัด เชียงใหม่

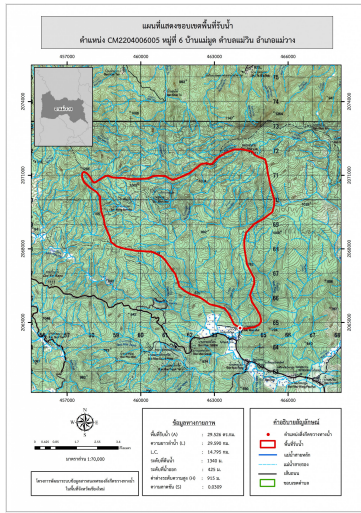
รูปภาพประกอบ

- > โดยธรรมชาติ การทับถมของตะกอน (ลำน้ำต้นเขิน) วัชพืช (ลำห้วยมีตะกอนและวัชพืชเยอะ)
- > โดยมนุษย์ จาก สิ่งปลูกสร้าง อื่นๆ (มีตะกอนสะสมด้านท้ายฝายจนเป็นเนินในลำห้วยแม่มุด ทำให้มีวัชพืชขึ้นกลางลำน้ำอย่างหนาแน่น)

ระดับการกีดขวาง มาก คิดเป็น มากกว่า 70% หน่วยงานการดำเนินการแก้ไข กรมชลประทาน

สภาพปัญหาการกีดขวางทางน้ำ	แนวทางและวิธีการแก้ไขปัญหาเบื้องต้น
มีฝายกรมชลประทานในลำน้ำแม่มุด มีระบบส่งน้ำพร้อมประตูน้ำมีความกว้าง 1.0 m. สามารถใช้งานเปิดปิดได้ดี เป็นลำเหมืองไม่ตาดมในช่วงต้นน้ำ และมีลักษณะตาดมคอนกรีตเป็นรางระบายน้ำรูปตัวยู ขนาดความกว้าง 1.20 m. ความลึก 1.0 m. ในช่วงที่ผ่านชุมชน ซึ่งลำห้วยแม่มุดไหลลงแม่น้ำแม่วาง ซึ่งเป็นลำน้ำหลักของชุมชน เมื่อพื้นที่บริเวณนี้เข้าสู่ช่วงหน้าฝน น้ำในลำน้ำแม่มุดจะไหลหลาก พร้อมกับพัดพาเอาเศษดิน กิ่งไม้ ใบไม้ มาติดด้านหน้าฝาย เมื่อสะสมเยอะขึ้นน้ำในลำน้ำจะระบายได้ไม่ทัน ส่งผลให้คอกๆเอ่อล้นลำน้ำเข้าท่วมพื้นที่บริเวณดังกล่าว ซึ่งเป็นพื้นที่ป่าเขา และพื้นที่เกษตรกรรมเป็นส่วนใหญ่	ข้อมูลพื้นที่รับน้ำของตำแหน่งที่เกิดปัญหา $A = 29.53$ ตารางกิโลเมตร อัตราการไหลสูงสุด = $15.57 \text{ m}^3/\text{s}$ Return period = 50 ปี วางแผนการขุดลอกตะกอน และวัชพืชตามระยะเวลาที่เหมาะสม เนื่องจากฝายที่สร้างขึ้นยังสามารถใช้งานได้ พร้อมหมั่นตรวจสอบลำน้ำให้ไม่มีการสะสมของตะกอนและวัชพืช เพื่อรับมือกับปริมาณน้ำที่ไหลหลากช่วงฤดูฝนของพื้นที่
