ข้อมูลสภาพปัญหาและแนวทางการแก้ไขปัญหาเบื้องต้นของตำแหน่งการกีดขวางทางน้ำ จังหวัดเชียงใหม่

รหัสตำแหน่งกีดขวางที่: CM1505005001

ชื่อลำน้ำ ลำเหมืองพญาบ้านสัน เป็นสาขาของแม่น้ำ แม่น้ำปิง ประเภทลำน้ำ ลำเหมือง วันที่สำรวจ: 21 มิถุนายน 2564
หมู่บ้าน หมู่ที่ 5 ชุนคหวาง ตำบล ชุนคหวาง อำเภอ หางตง จังหวัด เชียงใหม่

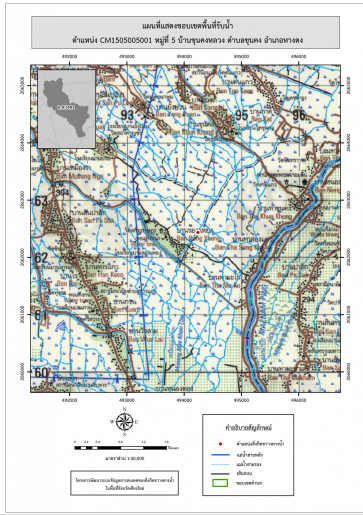
รูปภาพประกอบ

ความยาวของช่วงลำน้ำที่เกิดปัญหา เป็นจุดระยะ 10 -1000 เมตร การตัดผิวของลำน้ำ วัสดุที่ใช้ตัดผิวของลำน้ำ
ไม่ตัดผิว ลำเหมืองพญาบ้านสันไม่มีการตัดผิวของลำเหมืองตลอดช่วง
ปกคลุมด้วยผิวดิน

- > โดยธรรมชาติ การทับถมของตะกอน (ลำน้ำต้นเขิน) วัชพืช (วัชพืชผิวดินเติบโตตลอดช่วงของลำเหมือง และมีตะกอนสะสมที่ท้องลำเหมือง)
- > โดยมนุษย์ จาก อื่นๆ (ปริมาณน้ำไหลเข้าลำเหมืองเยอะ ระบายไม่ทัน)

สภาพปัญหาการกีดขวางทางน้ำ	แนวทางและวิธีการแก้ไขปัญหabeื้องต้น
ลำเหมืองพญาบ้านสันไม่สามารถระบายน้ำได้ทัน ทำให้น้ำเอ่อล้นเข้าท่วมพื้นที่เกษตรกรรมที่อยู่ติดกับลำเหมือง เพื่อรอให้ปริมาณน้ำในลำเหมืองระบายลงสู่แม่น้ำปิง	เนื่องจากตำแหน่งกีดขวางทางน้ำของลำน้ำหรือลำเหมืองนี้ไม่สามารถหาขนาด พื้นที่รับน้ำได้ชัดเจนและไม่มีข้อมูลการวัดน้ำ จึงหาอัตราการไหลโดยใช้วิธีของ แมนนิ่ง และกำหนดให้มีน้ำไหลเต็มลำน้ำ ในช่วงต้นน้ำก่อนถึงจุดกีดขวาง โดยมีอัตราการไหลสูงสุด = $5.78 \text{ m}^3/\text{s}$
	วางแผนมาตรการการขุดลอกด้วยระยะเวลาที่เหมาะสม ตลอดช่วงลำเหมือง หรือแก้ปัญหาด้วยการตัดผิวคอนกรีตตลอดช่วงความยาวของลำเหมือง (ลำเหมืองพญาบ้านสันผันน้ำมาจากคลองแม่ข่าน้อย ที่ตำบลสันผักหวาน อำเภอหางตง)
