## ข้อมูลสภาพปัญหาและแนวทางการแก้ไขปัญหาเบื้องต้นของตำแหน่งการกีดขวางทางน้ำ จังหวัดเชียงใหม่

รหัสตำแหน่งกีดขวางที่: CM1505007001

ชื่อลำน้ำ ลำเหมืองท่าควาย เป็นสาขาของแม่น้ำ ลำเหมืองพญาบ้านสัน/แม่น้ำปิง ประเภทลำน้ำ ลำเหมือง วันที่สำรวจ: 21 มิถุนายน 2564  
หมู่บ้าน หมู่ที่ 7 ท่าขุนคง ตำบล ขุนคง อำเภอ หางดง จังหวัด เชียงใหม่

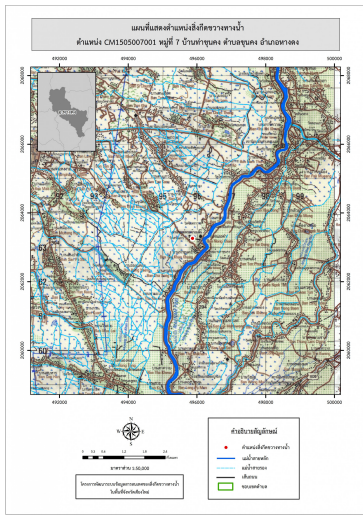
# รูปภาพประกอบ

- > โดยธรรมชาติ การทับถมของตะกอน (ลำน้ำต้นเขิน) วัชพืช (ลำเหมืองท่าควายไม่มีการตาดผิว ทำให้มีวัชพืชและตะกอนสะสมเยอะ) อื่นๆ ( )
- > โดยมนุษย์ จาก อื่นๆ (ขนาดหน้าตัดของลำเหมืองเล็กเกินไป เนื่องจากมีปริมาณน้ำไหลเข้ามาเสริมเยอะ)

สภาพปัญหาการกีดขวางทางน้ำ	แนวทางและวิธีการแก้ไขปัญหาเบื้องต้น
ลำเหมืองท่าควาย มีลำเหมืองชุมชนไหลมาเสริมลงลำเหมืองท่าควาย ทำให้ตำแหน่งที่ทำการศึกษาหน้าตัดการระบายน้ำของลำเหมือง ไม่มีประสิทธิภาพเพียงพอต่อการระบาย ทำให้มีปริมาณน้ำที่ไหลเอ่อล้นพื้นที่ใกล้เคียง โดยมีท่อลอดเหลี่ยมขนาดความกว้าง 2.0 m. ความลึก 2.0 m. จำนวน 2 ช่อง ซึ่งมีขนาดหน้าตัดเหมาะสมกับลำเหมืองแล้ว	เนื่องจากตำแหน่งกีดขวางทางน้ำของลำน้ำหรือลำเหมืองนี้ไม่สามารถหาขนาดพื้นที่รับน้ำได้ชัดเจนและไม่มีข้อมูลการวัดน้ำ จึงหาอัตราการไหลโดยใช้วิธีของแมนนิ่ง และกำหนดให้มีน้ำไหลเต็มลำน้ำ ในช่วงต้นน้ำก่อนถึงจุดกีดขวาง โดยมีอัตราการไหลสูงสุด = $1.87 \text{ m}^3/\text{s}$  วางแผนมาตรการการกีดขวางชั่วคราวด้วยระยะเวลาที่เหมาะสม ตลอดช่วงลำเหมืองหรือแก้ปัญหาด้วยการตาดผิวคอนกรีตตลอดช่วงความยาวของลำเหมือง
