ข้อมูลสภาพปัญหาและแนวทางการแก้ไขปัญหาลำน้ำเบื้องต้นของตำแหน่งการกีดขวางทางน้ำ จังหวัดเชียงใหม่

รหัสตำแหน่งกีดขวางที่: CM0209004001

ชื่อลำน้ำ ลำเหมืองแม่ตาข้าง เป็นสาขาของแม่น้ำ ลำเหมืองพญาบ้านสัน/แม่น้ำปิง ประเภทลำน้ำ ลำเหมือง วันที่สำรวจ: 21 มิถุนายน 2564

หมู่บ้าน หมู่ที่ 4 สารภี ตำบล ขุนคง อำเภอ หางดง จังหวัด เชียงใหม่

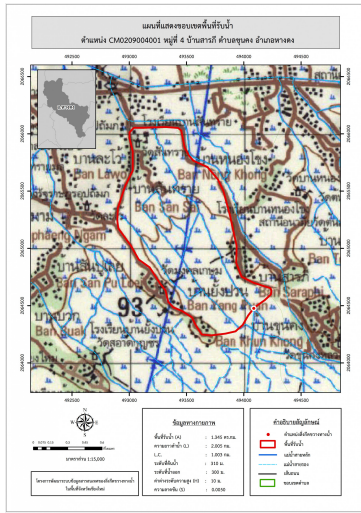
รูปภาพประกอบ

ลักษณะความเสียหาย น้ำท่วม ระดับ น้อย ไม่ตาดผิว ลำเหมืองแม่ตาข้างไม่มีการตาดผิว

สาเหตุของการกีดขวางลำน้ำ ปกคลุมด้วยวัชพืชและตะกอนตลอดช่วงของลำเหมือง

- > โดยธรรมชาติ การทับถมของตะกอน (ลำน้ำต้นเขิน) วัชพืช (มีวัชพืชขึ้นตลอดฝั่งและในลำเหมือง)
- > โดยมนุษย์ จาก อื่นๆ (ขนาดหน้าตัดของลำเหมืองไม่เพียงพอต่อการระบายน้ำ)

สภาพปัญหาการกีดขวางทางน้ำ	แนวทางและวิธีการแก้ไขปัญหาลำน้ำเบื้องต้น
ลำเหมืองแม่ตาข้างมีปริมาณน้ำที่ไหลเข้าลำเหมืองเยอะ ทำให้ตำแหน่งดังกล่าวที่ทำการสำรวจ ไม่สามารถระบายน้ำได้ทัน เนื่องจากขนาดหน้าตัดการระบายน้ำของลำเหมืองที่เล็กไม่สามารถระบายน้ำได้ทัน ทำให้หน้าเอ่อล้นบริเวณพื้นที่ดังกล่าว ประกอบกับเป็นลำเหมืองที่ไม่ตาดผิว ทำให้มีวัชพืชและตะกอน เนื่องจากไม่ได้รับการขุดลอก	ข้อมูลพื้นที่รับน้ำของตำแหน่งที่เกิดปัญหา $A = 1.34$ ตารางกิโลเมตร $L_0 = 2$ กิโลเมตร $H = 10$ เมตร $C = 0.34$ $tc = 2.04$ ชั่วโมง $l = 60.59$ มิลลิเมตร อัตราการไหลสูงสุด = $1.54 \text{ m}^3/\text{s}$ Return period = 50 ปี
	วางแผนมาตรการการขุดลอกด้วยระยะเวลาที่เหมาะสม ตลอดช่วงลำเหมืองหรือแก้ปัญหาด้วยการตาดผิวคอนกรีตตลอดช่วงความยาวของลำเหมือง
