## ข้อมูลสภาพปัญหาและแนวทางการแก้ไขปัญหาเบื้องต้นของตำแหน่งการกีดขวางทางน้ำ จังหวัดเชียงใหม่

รหัสตำแหน่งกีดขวางที่: CM0109007002

ชื่อลำน้ำ ลำเหมืองร่องเรือคำ เป็นสาขาของแม่น้ำ คลองแม่ข้า/แม่น้ำปิง ประเภทลำน้ำ ลำเหมือง วันที่สำรวจ: 20 สิงหาคม 2564  
หมู่บ้าน หมู่ที่ 7 ตำบลใหม่ ตำบล แม่เหียะ อำเภอ เมืองเชียงใหม่ จังหวัด เชียงใหม่

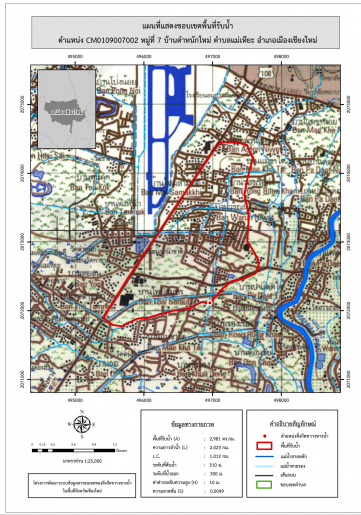
# รูปภาพประกอบ

ลักษณะความเสียหาย น้ำท่วม ระดับ น้อย ความถี่ที่เกิดความเสียหาย ทุกปี ระดับความเสี่ยง ปานกลาง

ระดับการกีดขวาง มาก คิดเป็น มากกว่า 70% หน่วยงานการดำเนินการแก้ไข -

สภาพปัญหาการกีดขวางทางน้ำ	แนวทางและวิธีการแก้ไขปัญหาเบื้องต้น
<p>ลำเหมืองร่องเรือคำช่วงหลังจากผ่านท่อลอดถนนสมโภชเชียงใหม่ 700 ปี มาเดิมไม่มีน้ำแล้ว</p> <p>แต่มีลำเหมืองใส่อีกหนึ่งสายไหลมารวมทำให้ยังมีน้ำไหลผ่านในลำเหมืองร่องเรือคำ</p> <p>มีปัญหาการรูก้ำลำน้ำของอาคารบ้านเรือนขวางลำน้ำทำให้ไม่สามารถระบายน้ำได้ เกิดปัญหาน้ำท่วมบ้านเรือน</p> <p>เบื้องต้นทางเทศบาลแม่เหียะเจรจากับเจ้าของบ้าน เพื่อรื้อถอนแล้ว</p> <p>ประกอบกับในบริเวณบ้านหลังดังกล่าว</p> <p>เป็นเขตรับผิดชอบของเทศบาลป่าแดดรวมอยู่ด้วย</p> <p>แต่ทางเทศบาลป่าแดดยังไม่ได้ดำเนินการใดๆ จึงยังไม่สามารถแก้ไขปัญหานี้ได้</p>	<p>ข้อมูลพื้นที่รับน้ำของตำแหน่งที่เกิดปัญหา</p> <p>A = 2.98 ตารางกิโลเมตร L0 = 2.02 กิโลเมตร H = 10 เมตร C = 0.8</p> <p>tc = 0.74 ชั่วโมง l = 111.88 มิลลิเมตร อัตราการไหลสูงสุด = 3.22 m<sup>3</sup>/s</p> <p>Return period = 10 ปี</p> <p>ตำแหน่งกีดขวางทางน้ำเป็นพื้นที่รับผิดชอบร่วมกันระหว่าง</p> <p>เทศบาลแม่เหียะกับเทศบาลป่าแดด แต่การแก้ปัญหาควรเจรจาให้รื้อถอน</p> <p>สิ่งก่อสร้างส่วนบุคคลที่รูก้ำลำเหมือง</p>
