## ข้อมูลสภาพปัญหาและแนวทางการแก้ไขปัญหาเบื้องต้นของตำแหน่งการกีดขวางทางน้ำ จังหวัดเชียงใหม่

รหัสตำแหน่งกีดขวางที่: CM1508006001

ชื่อลำน้ำ ลำเหมืองสาธารณะประโยชน์ เป็นสาขาของแม่น้ำ คลองแม่ข้า/แม่น้ำปิง ประเภทลำน้ำ ลำเหมือง วันที่สำรวจ: 2 กรกฎาคม 2564  
หมู่บ้าน หมู่ที่ 6 ชั่วแดง ตำบล สันผักหวาน อำเภอ หางดง จังหวัด เชียงใหม่

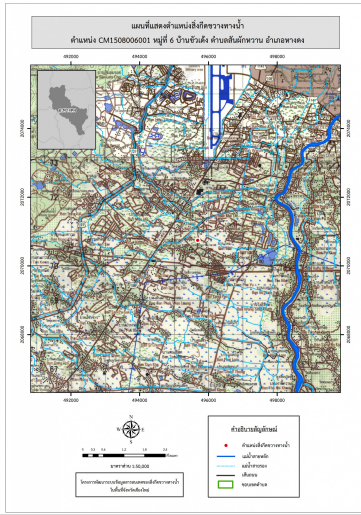
# รูปภาพประกอบ

> โดยธรรมชาติ การทับถมของตะกอน (ลำน้ำต้นเขิน) วัชพืช (ด้านที่ไม่มีการตัดผิวมีวัชพืชและตะกอนอย่างหนาแน่น ด้านที่มีการตัดผิวก็มีวัชพืชเติบโตเช่นกัน )

> โดยมนุษย์ จาก ระบบสาธารณสุขโลก: ท่อลอดถนนที่ตัดลำน้ำมีขนาดเล็กเกินไประบายน้ำหลากไม่ทัน

สภาพปัญหาการกีดขวางทางน้ำ	แนวทางและวิธีการแก้ไขปัญหาเบื้องต้น
<p>ลำเหมืองสาธารณะตัดผิวคอนกรีต มีท่อลอดกลมขนาดเส้นผ่านศูนย์กลาง 0.60 m. จำนวน 1 ช่อง โดยลำเหมืองมีขนาดความกว้างของท้องน้ำ 0.50 m. ความลึก 1.0 m. ความลาดชันของตลิ่ง 1:1 ทำให้ท่อลอดเล็กกว่าขนาดหน้าตัดของลำเหมือง ส่งผลให้น้ำไม่สามารถระบายออกจากลำเหมืองได้ทัน จนค่อยๆเอ่อล้นท่วมพื้นที่บริเวณนั้น ซึ่งมีประชากรอาศัยอย่างหนาแน่น มีหลายหลังคาเรือน ประกอบกับลำเหมืองไม่ได้รับการขุดลอกทำให้วัชพืชขึ้นอย่างหนาแน่น</p>	<p>เนื่องจากตำแหน่งกีดขวางทางน้ำของลำน้ำหรือลำเหมืองนี้ไม่สามารถหาขนาดพื้นที่รับน้ำได้ชัดเจนและไม่มีข้อมูลการวัดน้ำ จึงหาอัตราการไหลโดยใช้วิธีของแมนนิ่ง และกำหนดให้น้ำไหลเต็มลำน้ำ ในช่วงต้นน้ำก่อนถึงจุดกีดขวาง โดยมีอัตราการไหลสูงสุด = <math>1.12 \text{ m}^3/\text{s}</math></p> <p>เปลี่ยนเป็นท่อลอดกลมขนาดเส้นผ่านศูนย์กลาง 1.0 m. จำนวน 1 ช่อง ความลาดชันท้องน้ำ 0.0050</p>
